## 港湾の被災状況

### Disaster of harbors in eastern Japan

Current situation surveys of the harbors affected by the Great East Japan Earthquake and Tsunami were carried out in terms of chart updating.

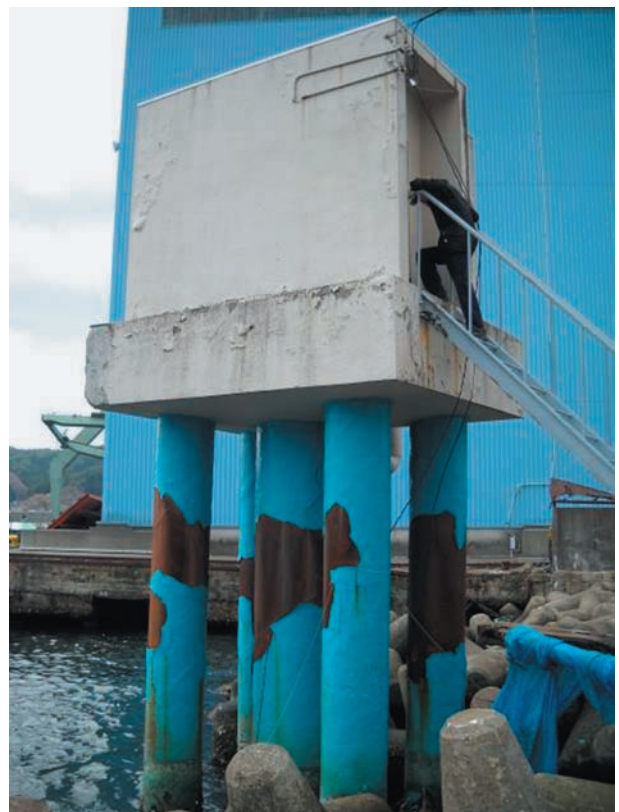
なお、調査前に確認した海上保安庁災害対策本部の報告書によれば、当験潮所の建物は陸側にやや傾いているとの報告があったが、目視ではそのような傾き等の異状は確認できなかった (Photo 1)。

写真 1 a 釜石験潮所。

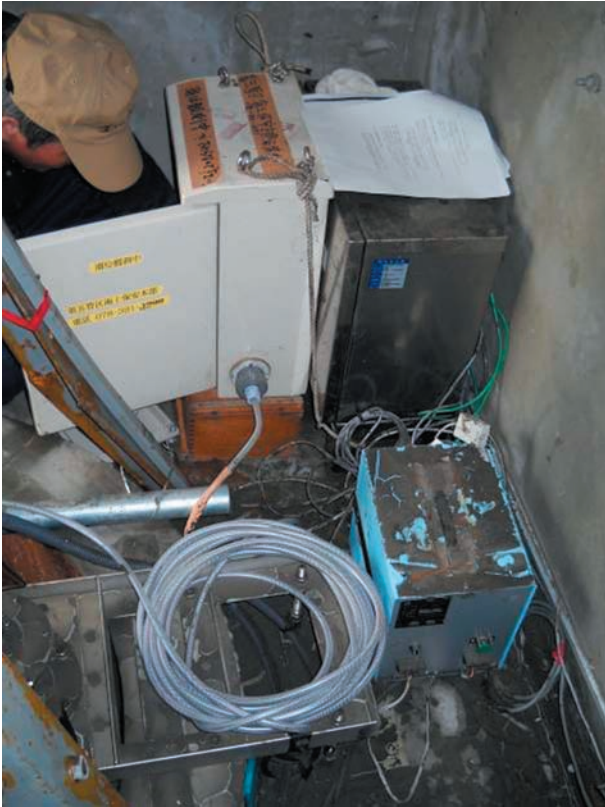
被災した釜石海上保安部の隣に験潮所があり、庁舎の敷地内には基本水準標が存在していた。津波による浸水により験潮所内の機器は使用不可能であるが、験潮所の建物自体には損傷は見られず、臨時験潮器を建物内に設置し稼働させていた。この調査に合わせ、臨時験潮器の電池交換等の保守を行った。

写真 1 b 臨時験潮器。  
Photo 1 b Temporary tide gauge.

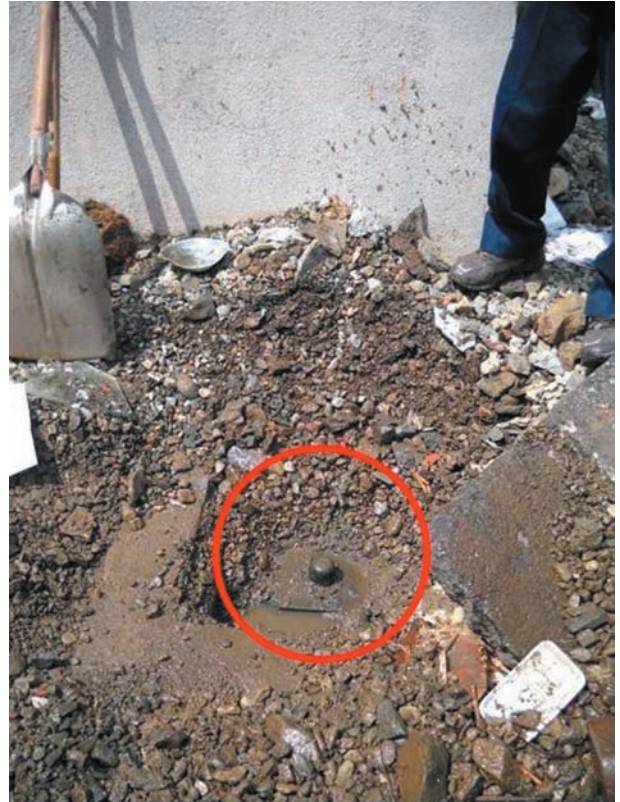
基本水準標については、がれきに埋もれていたため、掘り出してその存在を確認した。

写真 1 d 掘り出した基本水準標。  
Photo 1 d Dug bench mark.

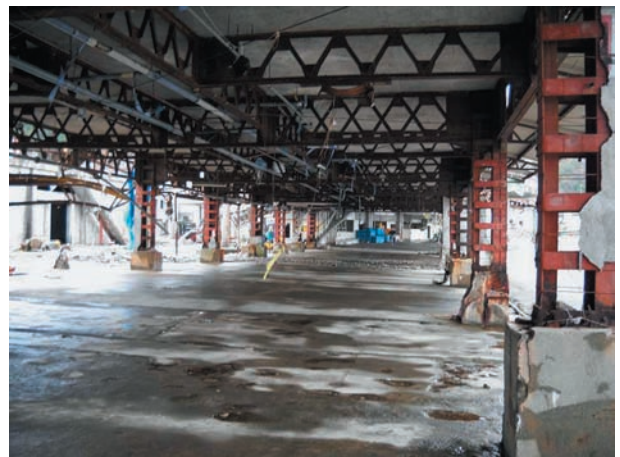
周辺の建物は全て津波によって被害を受けており、がれき等は片付けられているが利用再開の目処は全く立っていないようであった。

写真 2 a 釜石港魚市場。  
Photo 2 a Fish market in Kamaishi Harbor.

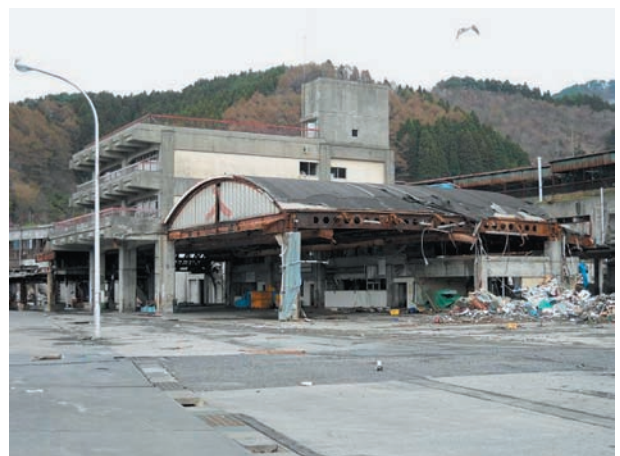
写真 2 b 釜石港魚市場。  
Photo 2 b Fish market in Kamaishi Harbor.

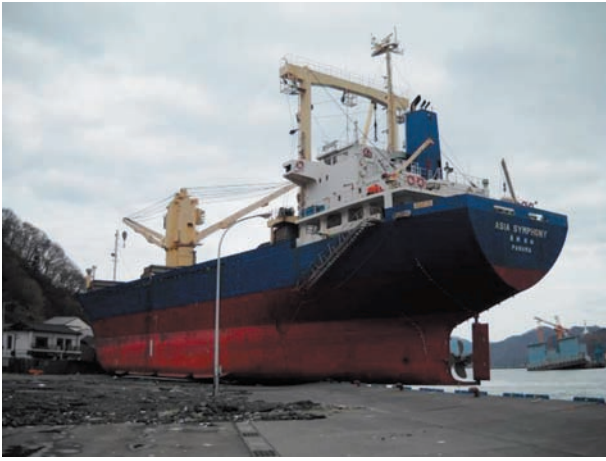
さらに付近には大型の貨物船が乗揚げていた (Photo 2)。

写真 2 c ふ頭上の船舶。  
Photo 2 c Ship on a wharf.

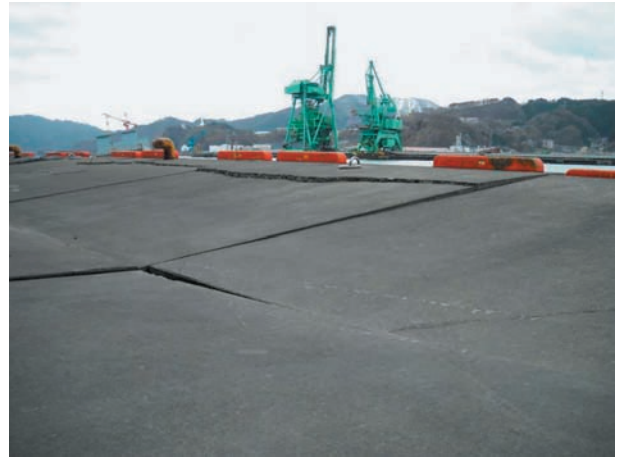
岸壁は、その陸側が沈降しているため陸側に向かって傾斜しており、岸壁の海側の部分には多少のズレが生じているが、構造上の損傷具合は不明であるため、その利用の可否は不明であった。

写真 2 f 傾いたふ頭。  
Photo 2 f Tilted wharf.

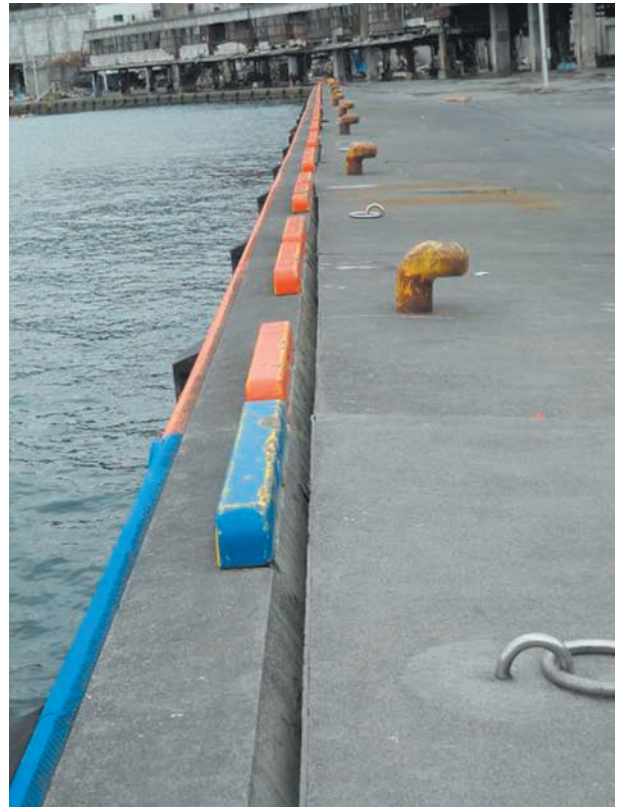
写真 2 g 岸壁。  
Photo 2 g Quay.

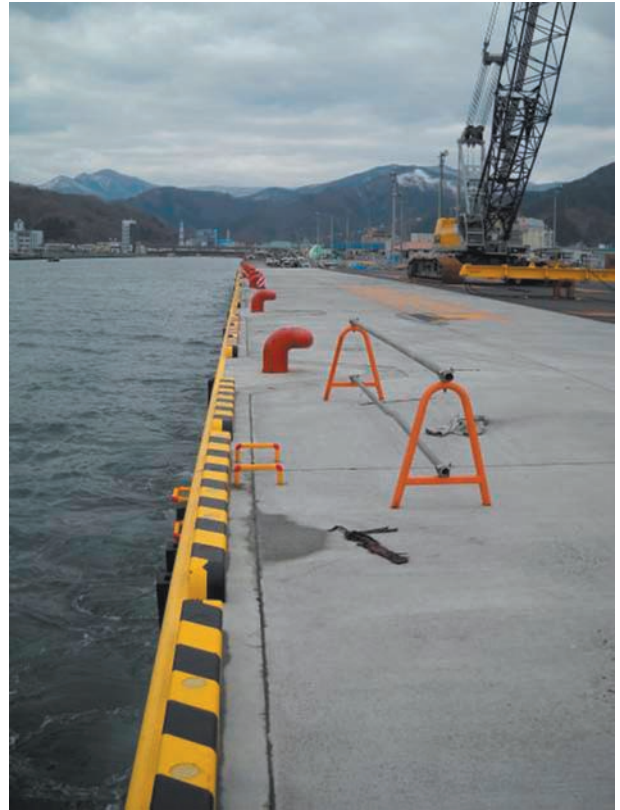
写真 3 c 岸壁.  
 Photo 3 c Quay.

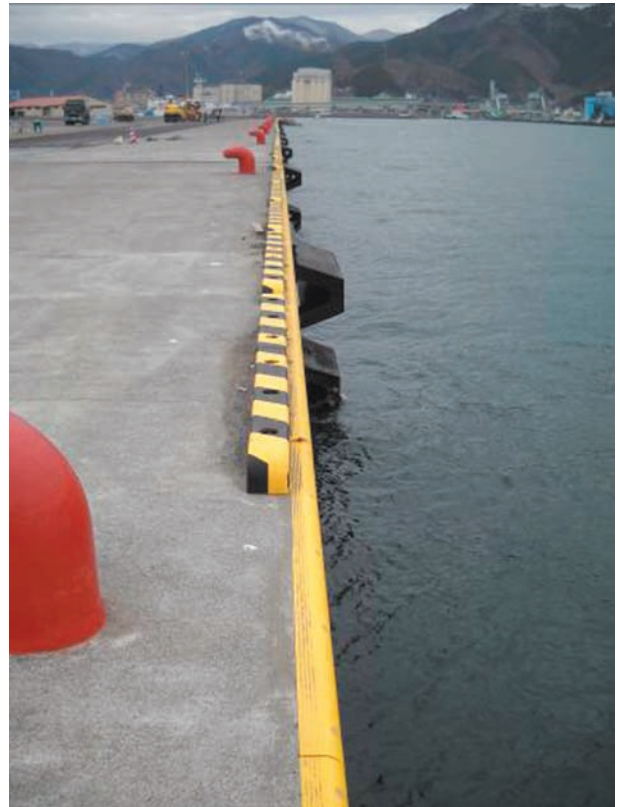
写真 3 d 岸壁.  
 Photo 3 d Quay.

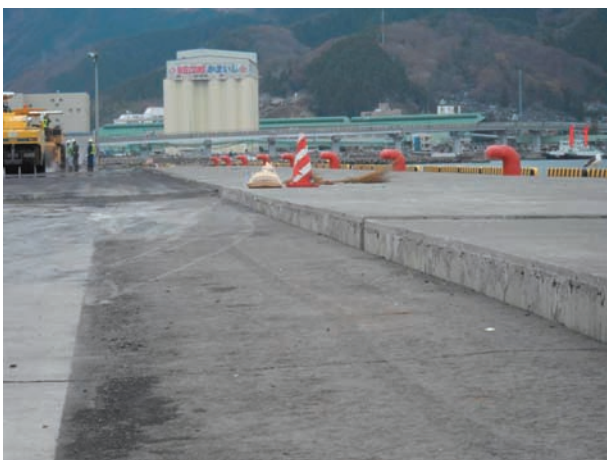
ただし岸壁の陸側は沈降により海側から陸側に向かって傾斜しているため、沈降部分にアスファルトを入れ平らにする作業が行われていた。

写真 3 b 平滑化工事中.  
 Photo 3 b Smoothing a wharf.

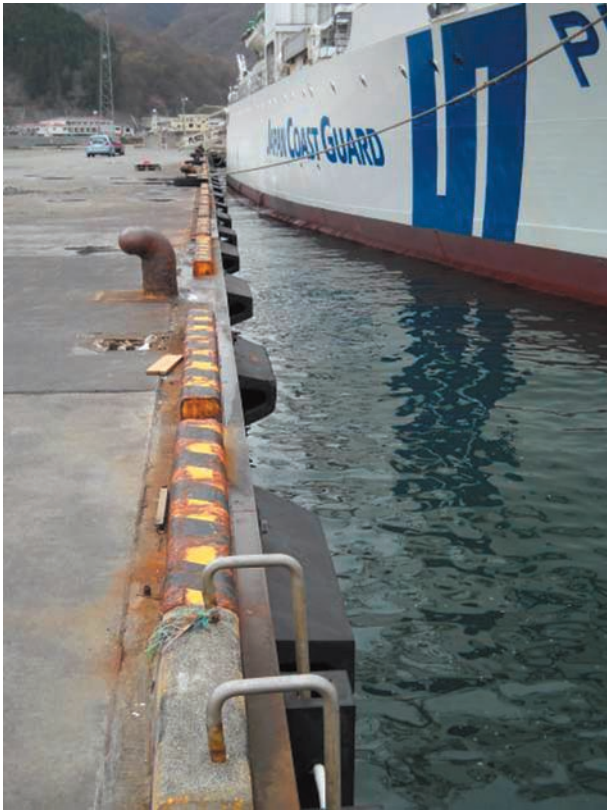
写真 3 e 岸壁。  
Photo 3 e Quay.

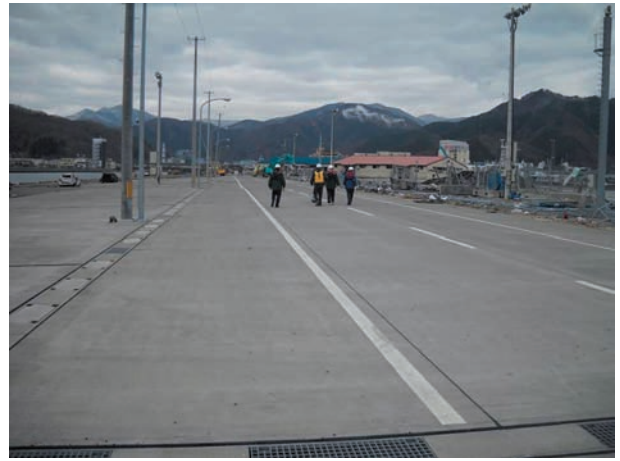
また、岸壁と市内とを結ぶアクセス道路も、がれき等の撤去が行われており、問題なく利用でき

写真 3 g ふ頭への道路。  
Photo 3 g Road to wharf.

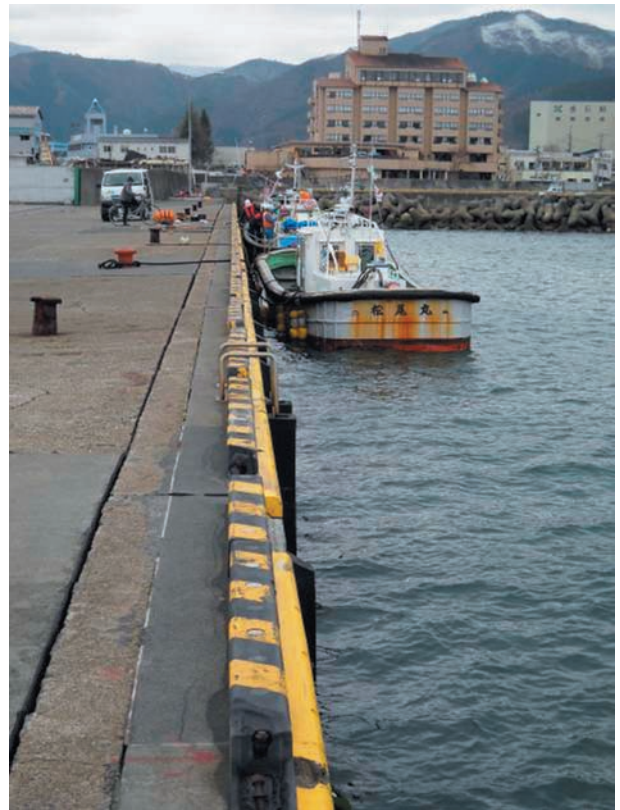
写真 3 h 物揚場。  
Photo 3 h Landing space.

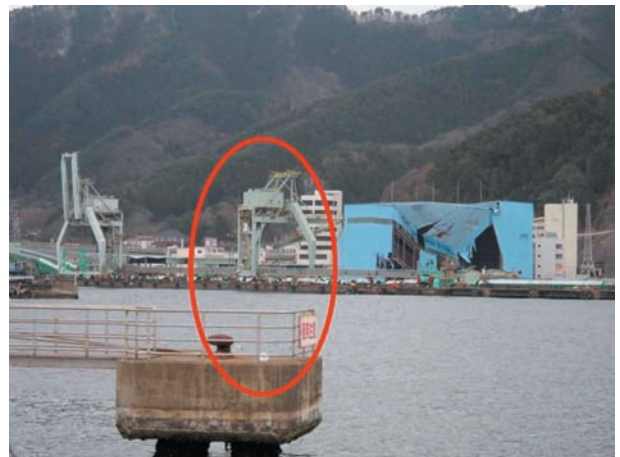
写真 3 i 流失した灯。  
Photo 3 i Missing light.

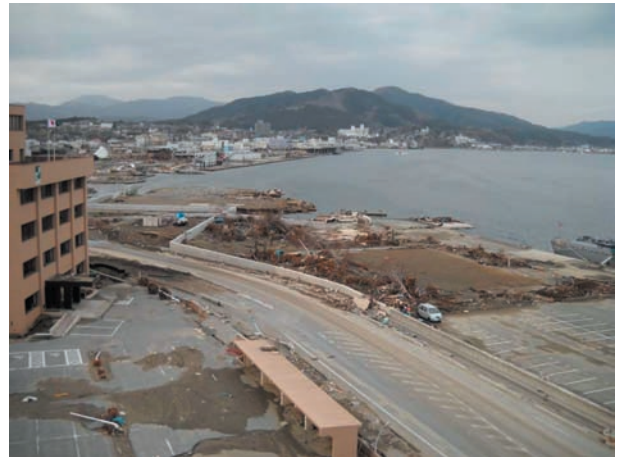
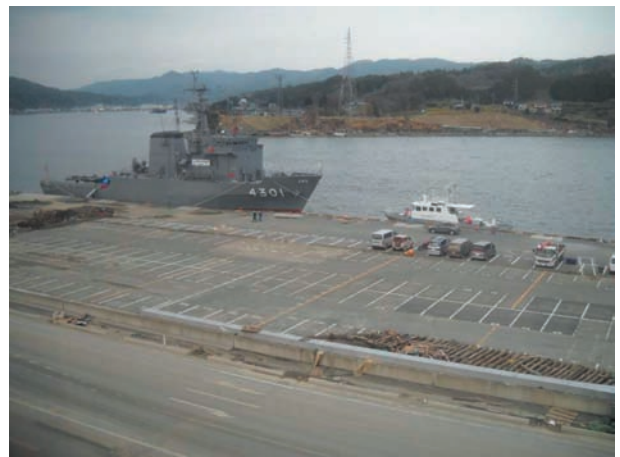
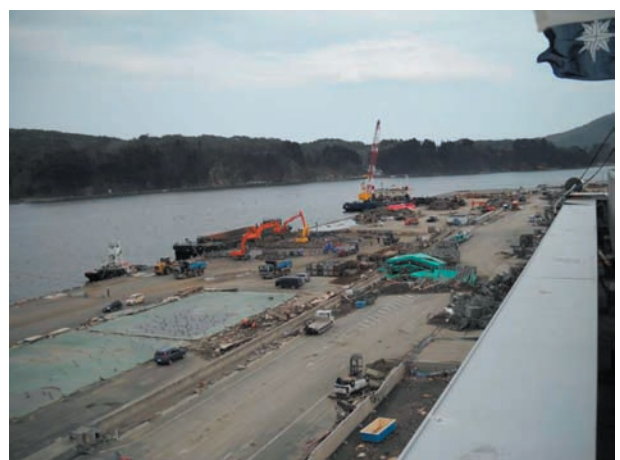
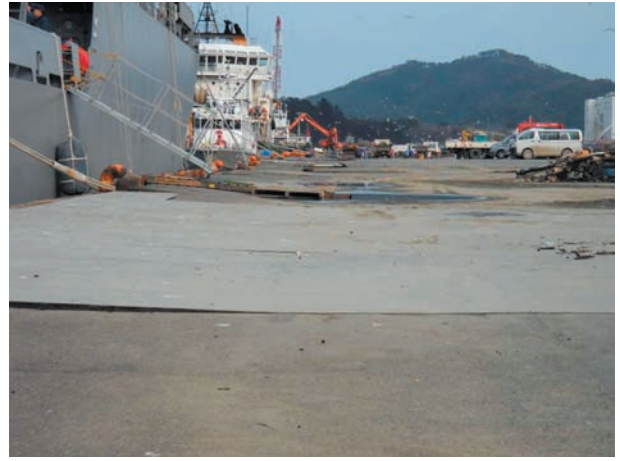
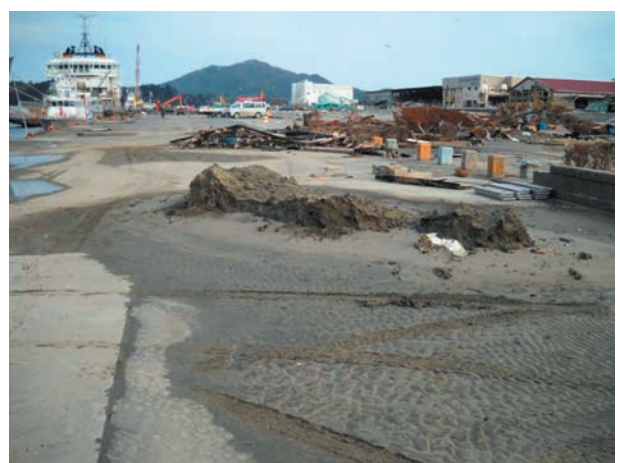
ふ頭の両端部分は津波の被害が甚大であるが、

中間部分は接岸が可能であり、調査実施時も深田サルベージの船や自衛隊の艦船が停泊していたが、ふ頭の南側部分は、冷凍倉庫から搬出された腐敗した魚介類や定置網等の廃棄物の積み出しに利用されているため、一般の船舶の利用は不可能な状況であった。

ふ頭へのアクセス道路は、盛り土によりかろうじて通行が確保されていたが、満潮時には水中に没する部分も多数有り、許可車両以外の通行も制限されていた (Photo 5)。

写真 5 a 気仙沼港朝日ふ頭。

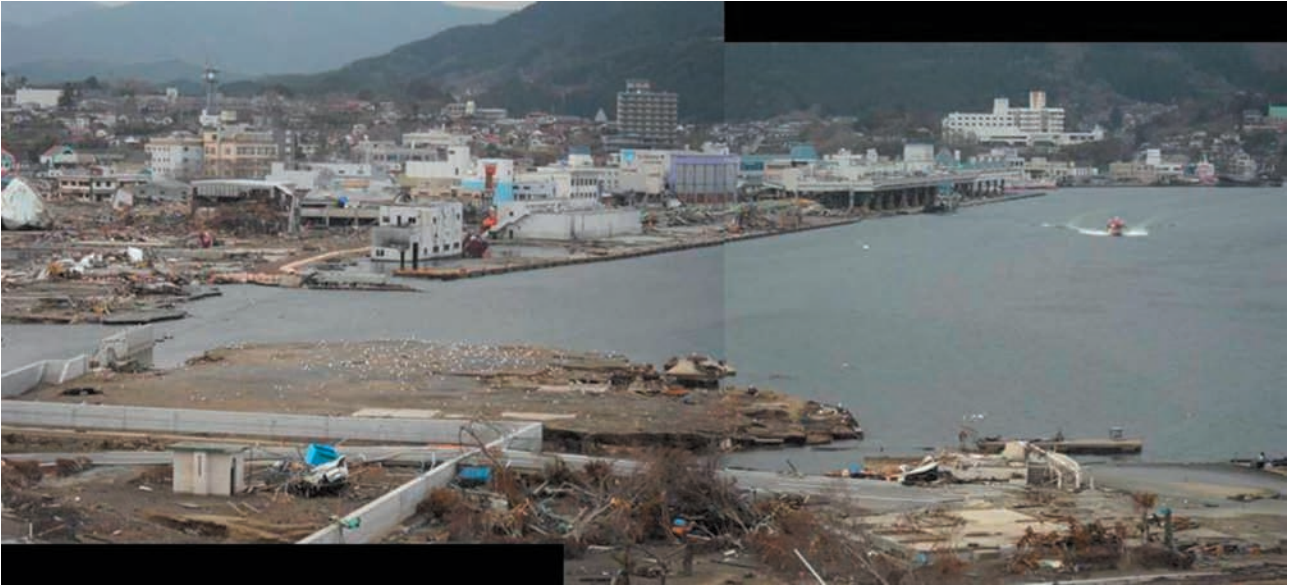
漁港の岸壁は、そのほとんどが津波の被害を受けており、岸壁が流出する等その被害は甚大であった。また、利用可能と思われる岸壁には焼けた漁船が数多く係留されており、港としての機能は完全に喪失していた。

さらに、この地域全体が沈降していたため、満潮時には水面下に没していたが、付近の道路は盛り土によりかろうじて通行が可能となっていた。しかし、許可車両以外の立ち入りは制限されていたため、調査時には注意が必要であった (Photo 6)。

写真 6 a 気仙沼漁港.

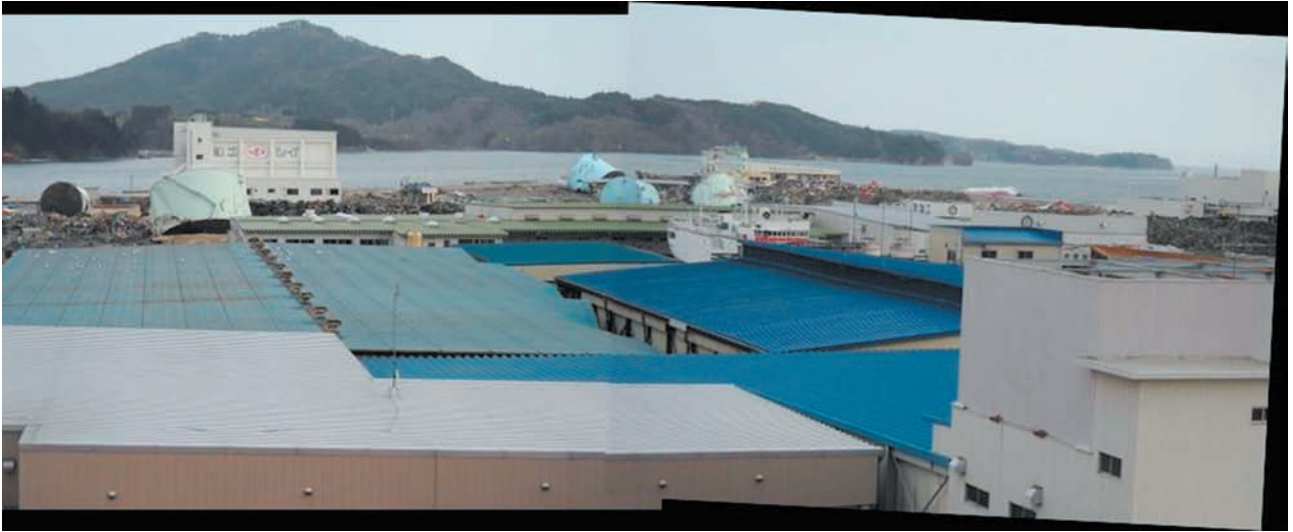
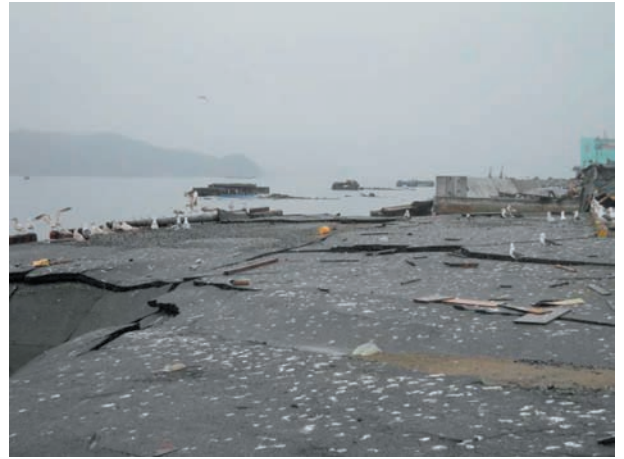
朝日ふ頭の南側に位置する石油栈橋は津波により流出しており、背後の石油タンクも同様に流出

し、その使用は不可能であった。この付近は津波による被害が甚大であり、がれきの撤去もほとんど行われていないことから、近づくことは危険であると思われた (Photo 7)。

写真7a 気仙沼港石油栈橋。  
Photo 7 a Oil pier in Kesen-numa Harbor.

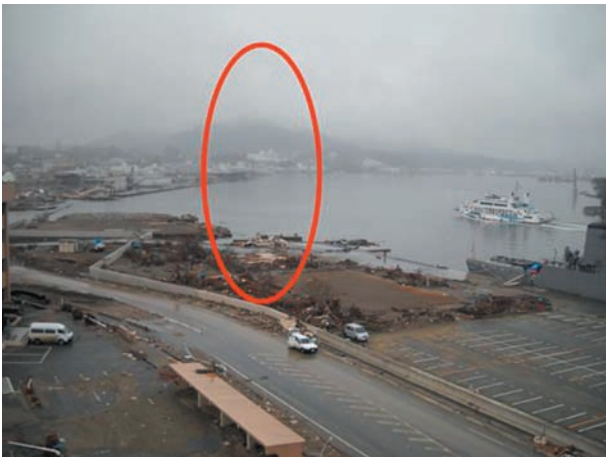
水路誌 (本州南・東岸) に記載の目標物について、蜂ヶ崎にある鉄塔 (66 m) は存在するが、対岸の鉄塔 (61 m) は存在していなかった。海図に記載されている2つの浮標は、1つは流出しており、もう1つも位置が変化しているようであった。なお、灯火の状況については未確認であった (Photo 8)。基本水準標についてもがれき等により確認できなかった。このように、海図等に記載されている著目標についても、再調査の必要があることが明らかになった。

写真 8 b 流失した鉄塔.  
Photo 8 b Missing pylon.

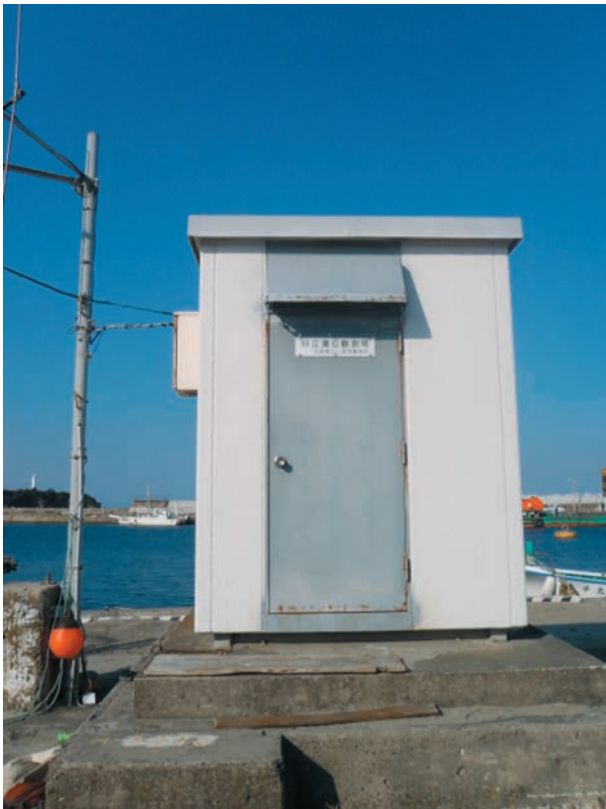
茨城県所管の日立験潮所は、建屋の外観上は損傷がないように見えるが、設置されている岸壁が崩落し、験潮器が使用不能となったため観測停止状態であった (Photo 10)。本験潮所内の球分体が海上保安庁告示に記載されているが、上記のように、験潮所周辺の地盤が大きく変動しているこ

写真 10 a 日立験潮所.

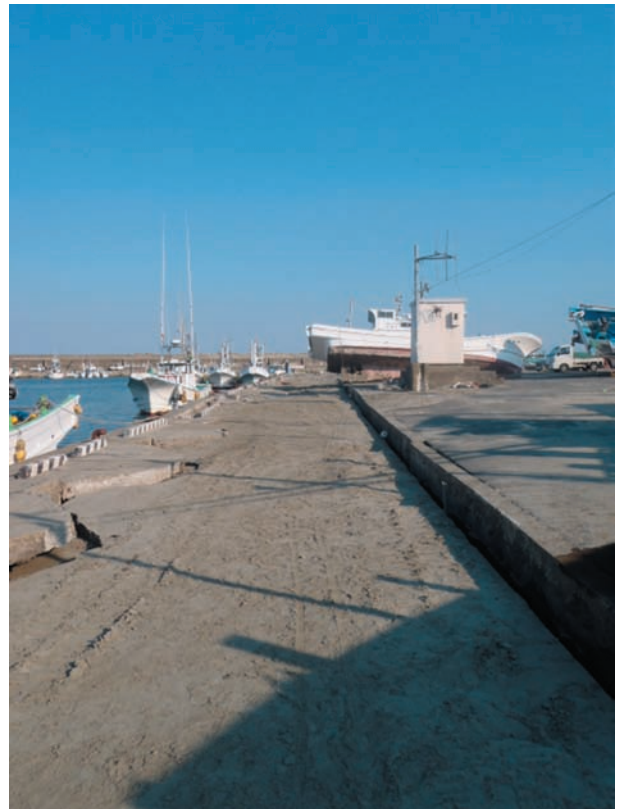
写真 10 b 日立験潮所周辺.

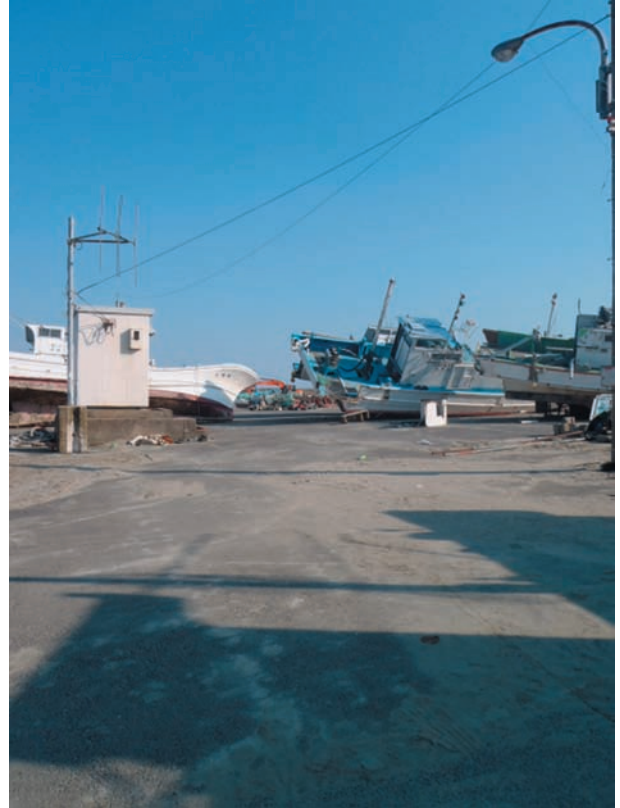
験潮所のある久慈漁港内及び日立港内の港湾施設は、岸壁・護岸等の崩落、打ち上げられた船舶多数など大きな被害が確認された (Photo 11)。

写真 11 c 打ち上げられた船舶。  
Photo 11 c Boats on land.

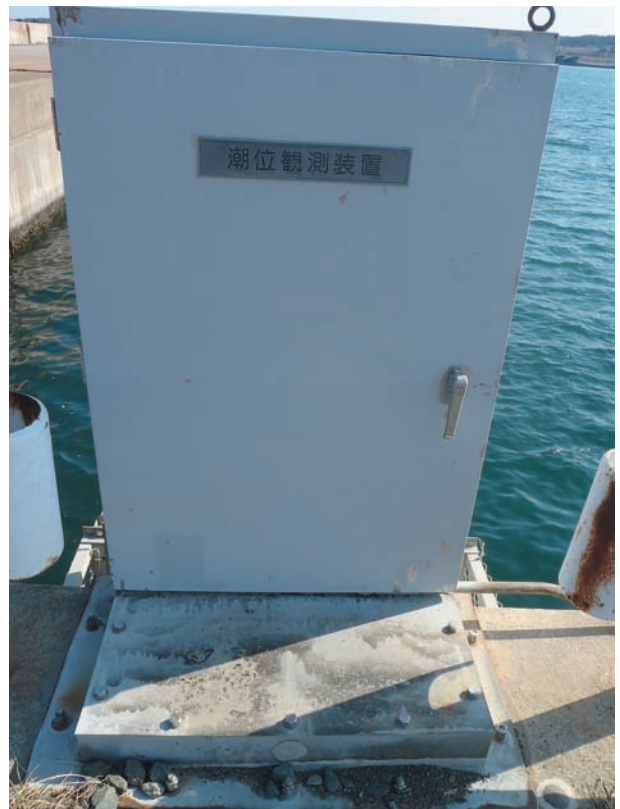
茨城県所管の常陸那珂港験潮所は、建屋の被害は目視確認できなかったが、管理者より、「験潮器が使用不能となり観測を中止している」旨の情報を得た (Photo 12)。

写真 12 a 常陸那珂港験潮所。  
Photo 12 a Hitachinaka-ko tidal station.

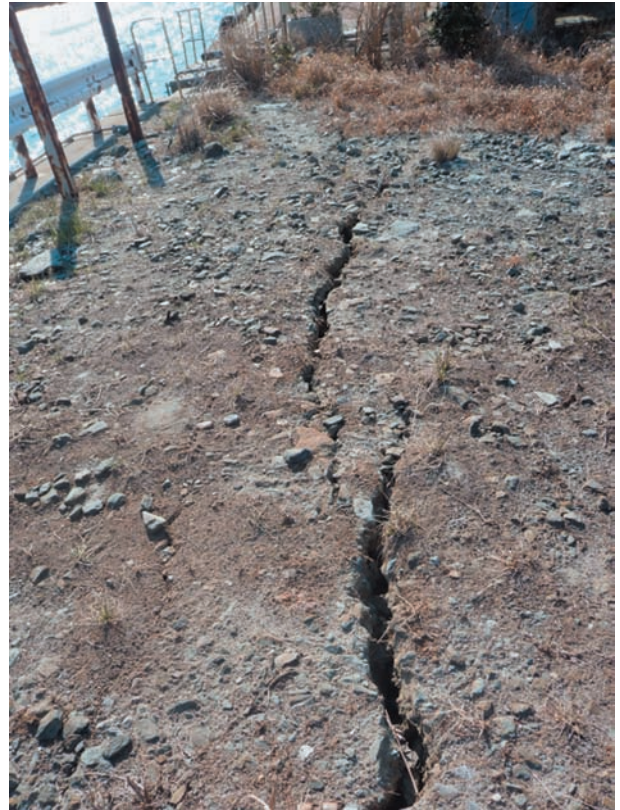
験潮所が設置されている南ふ頭地区にある港湾施設は、岸壁の亀裂、プレハブ小屋の損壊、フェンスの損壊等大きな被害が確認された (Photo 13)。

写真 13 b ふ頭の亀裂.  
Photo 13 b Rift in a wharf.

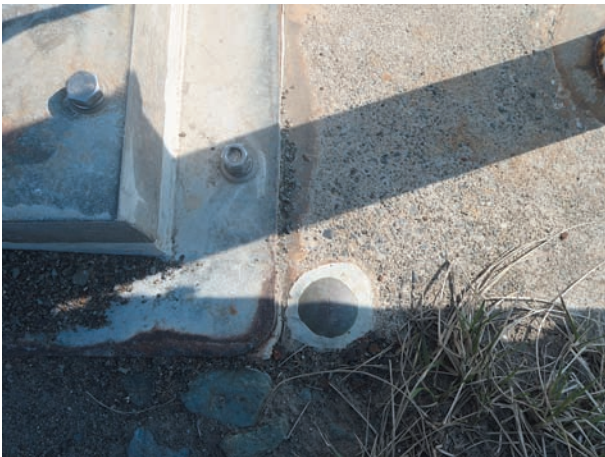
験潮所近傍に設置されていた告示記載の基本水準標は、被害を受けていなかった (Photo 12)。

写真 12 c 基本水準標.  
Photo 12 c Bench mark.

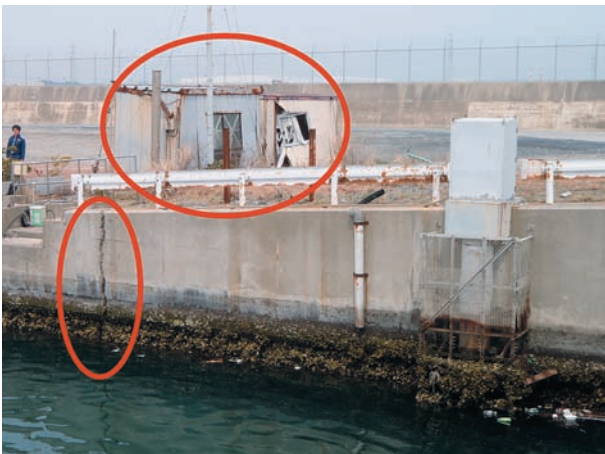
写真 13 a 岸壁の亀裂と崩れたプレハブ.  
Photo 13 a Rift in a quay and a destroyed prefab.

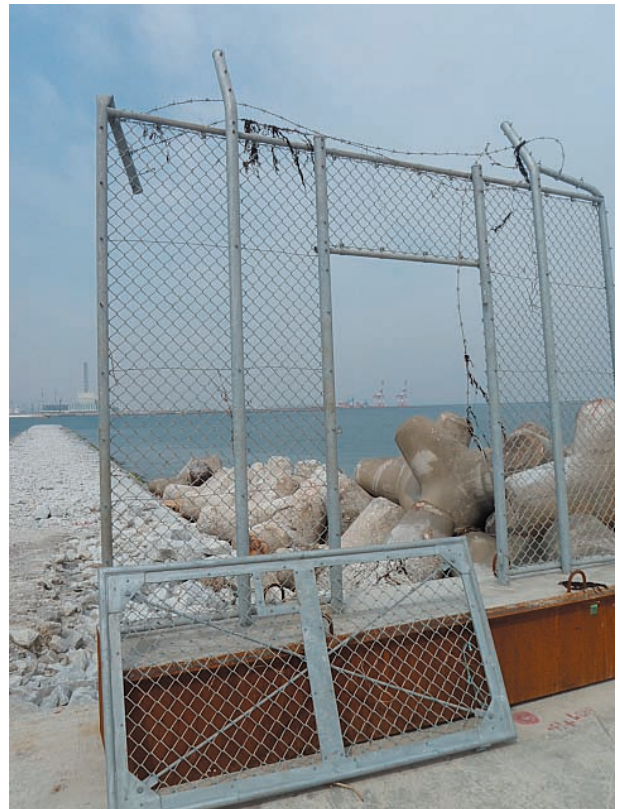
写真 13 c 倒れたフェンス.  
Photo 13 c Fence which fell down.

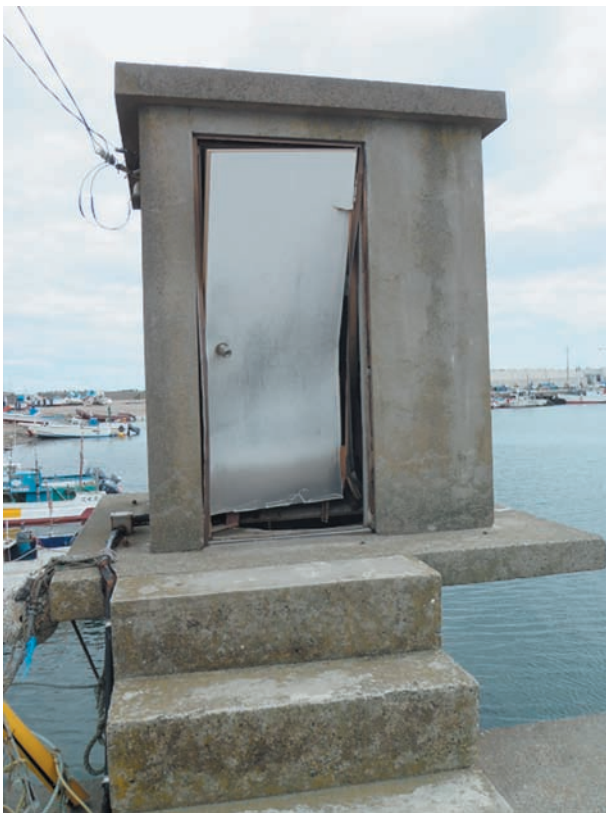
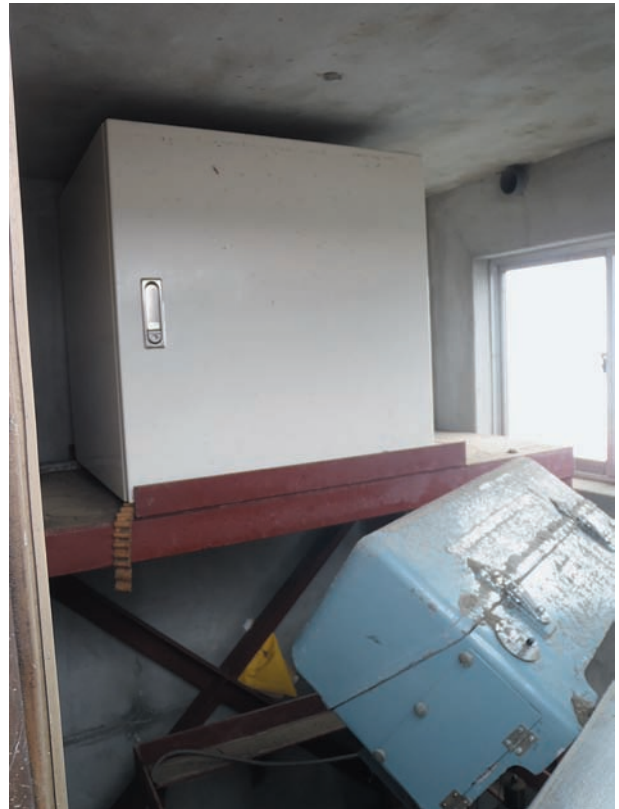
茨城県所管の大洗港験潮所は、験潮器が使用不能となり、建屋も大きく損傷していた (Photo 14).

写真 14 a 大洗港験潮所。  
Photo 14 a Oarai-ko tidal station.

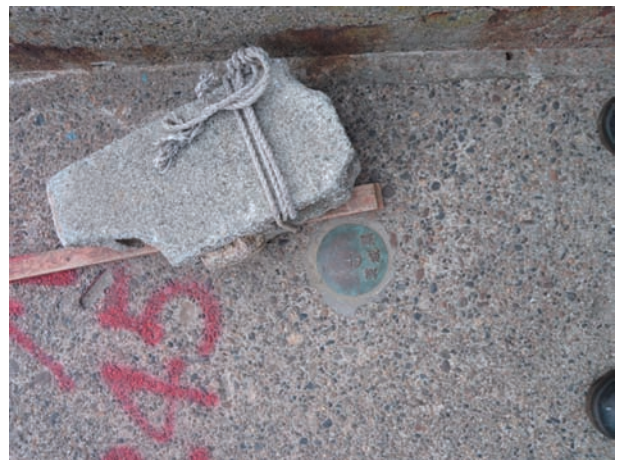
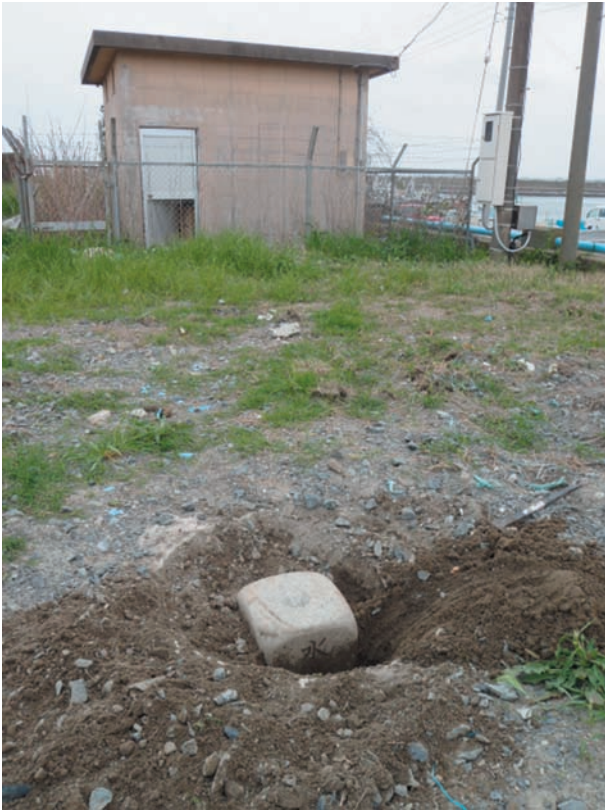
験潮所近傍に設置されていた金属標及び告示記載の県基本水準標の存在は確認された (Photo 14).

写真 14 c 基本水準標。  
Photo 14 c Bench mark.

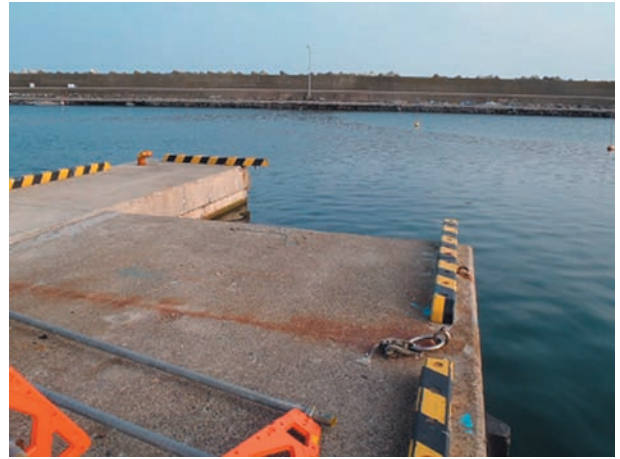
2回目の調査でも、防波堤・護岸が、地震と津波の影響により崩壊している状況を確認し、水路通報第37号第1013項に掲載した (Photo 15).

写真 15 a 崩れた岸壁。  
Photo 15 a Destroyed quay.

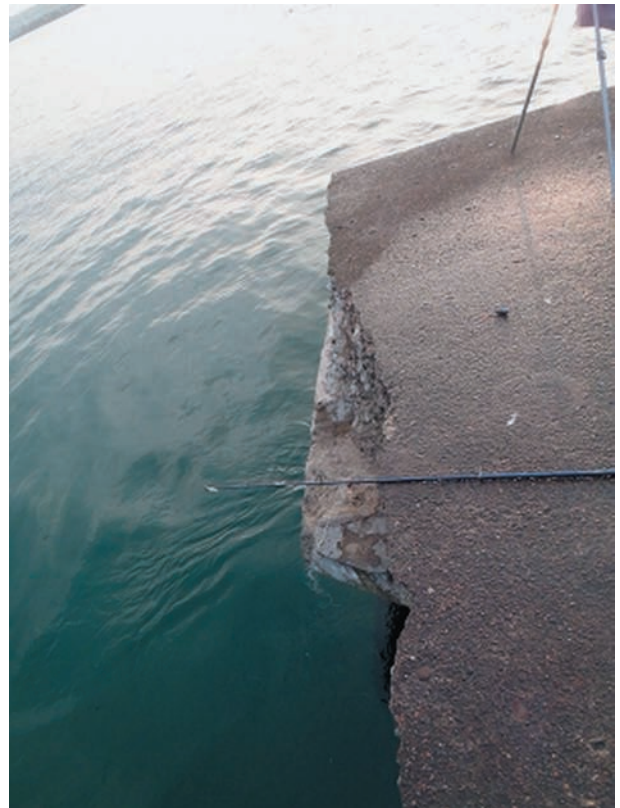
写真 15 b 崩れた防波堤。  
Photo 15 b Destroyed breakwater.

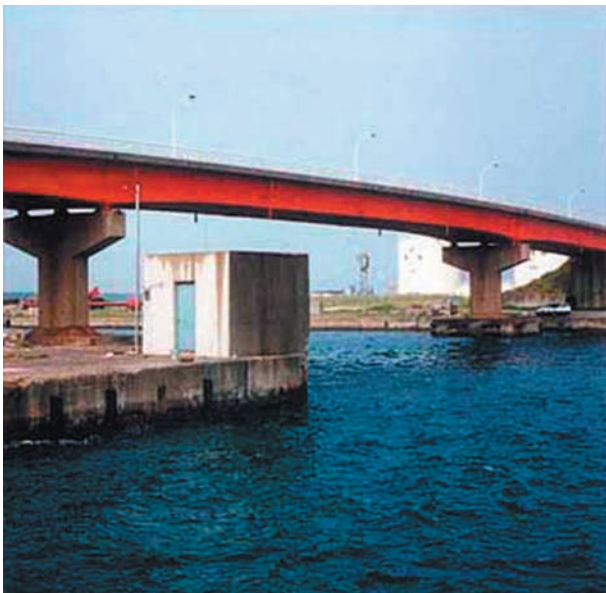
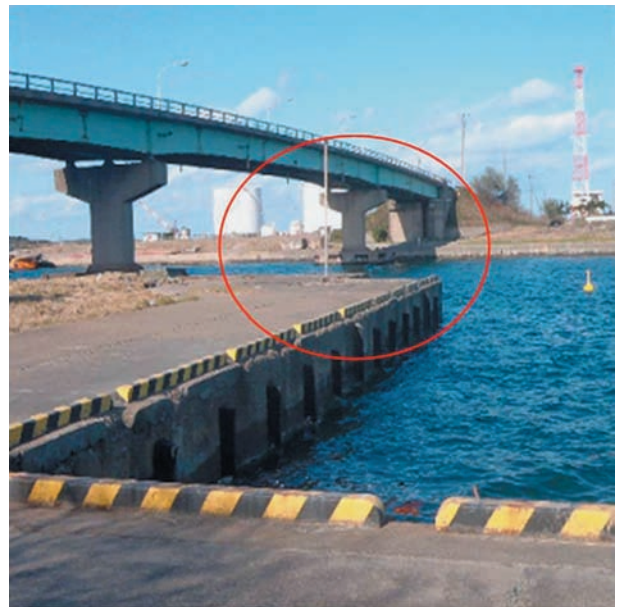
関東地方整備局所管の鹿島験潮所は、津波により建屋が流出していた (Photo 16)。

写真 16 b 鹿島験潮所 (津波後).  
Photo 16 b Kashima tidal station (after tsunami).

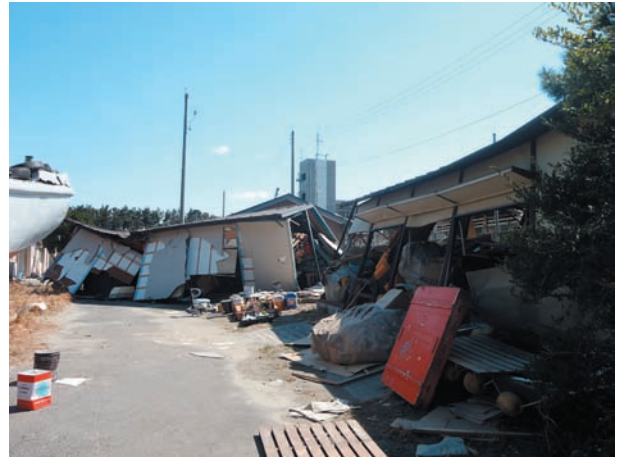
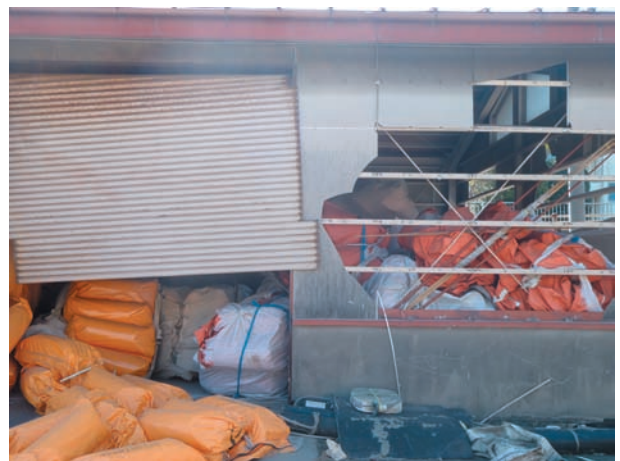
中央船だまりでは、岸壁及び防波堤が倒壊しており、設置されていた油防除資機材保管庫は、シャッターや外壁が損壊していた (Photo 16)。

写真 16 f 崩れた保管庫.  
Photo 16 f Destroyed storage.

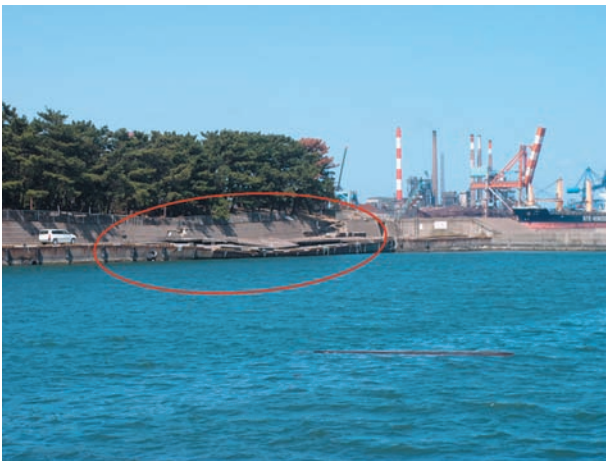
写真 16 d 崩れた岸壁.  
Photo 16 d Destroyed quay.

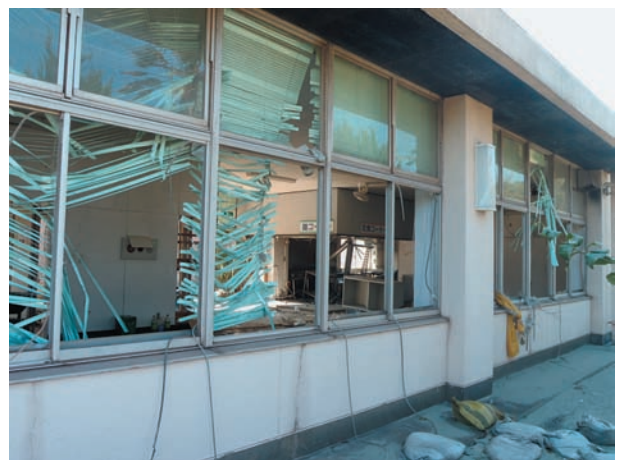
中央船だまりにあるポンツーン近傍にある遊覧船待合所は壊滅状態、付近には、打ち上げられた漁船が存在した (Photo 16)。

写真 16 h 崩れた待合所.  
Photo 16 h Destroyed lounge.

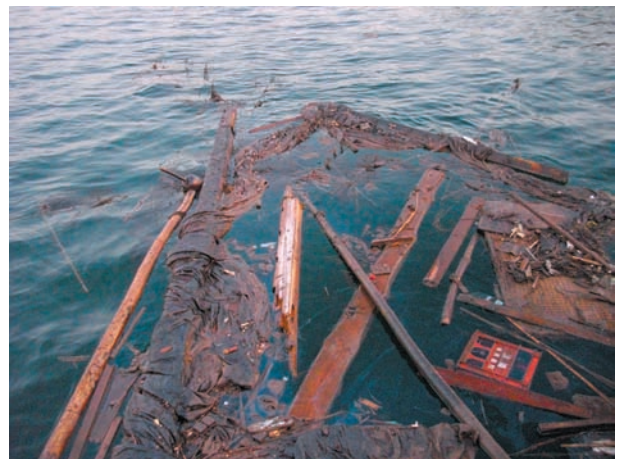
波により岸壁や他船に衝突し、大型貨物船 (9万1千トン) が座礁したまま残っていた (Photo 16)。また、多数のコンテナ、車、家屋の木材等が流出していた (Photo 16)。

写真 16 m 漂流物。  
Photo 16 m Drifting object.

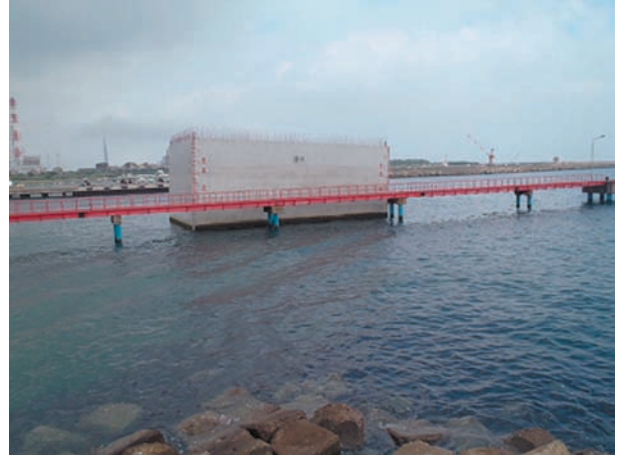
2回目の調査では、深芝公共ふ頭岸壁東側で消波ブロック上に乗りあがっている漁船、中央水路入口北側の内側が崩壊した護岸、浅瀬に打ちあがった鹿島港入り口付近にて作成中だったケーソン、外港船だまりにある小型漁船係留栈橋の損傷を確認した (Photo 17)。このうち、ケーソンについては、2011年12月に撤去作業が行われ、水路通報第44号第1228項に掲載された。

写真 17 c 浅瀬に打ち上げられたケーソン。  
Photo 17 c Caisson on shoal.

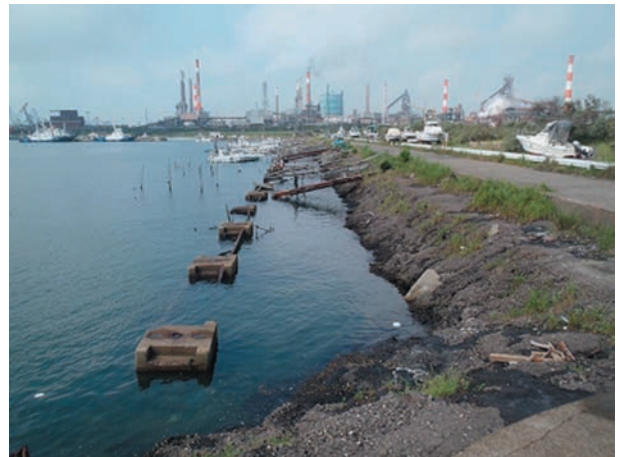
写真 17 d 崩れた棧橋。  
Photo 17 d Destroyed pier.

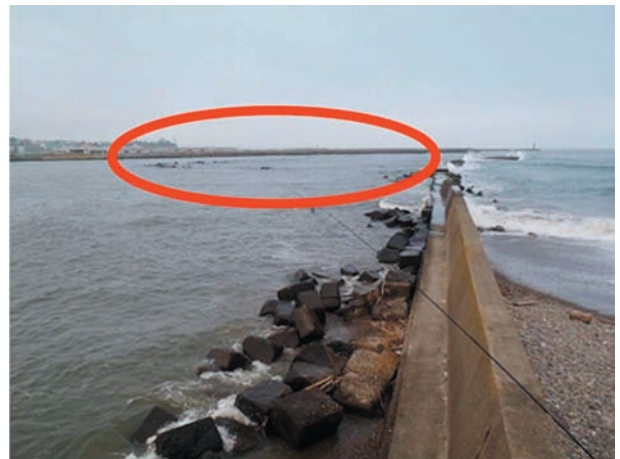
港入口にある防波堤が、地盤沈下の影響により、高潮時に海面下に没する状況が確認され、水路通報第33号第913項に掲載した (Photo 20).

写真 20 沈下した防波堤.  
Photo 20 Breakwater which subsided.

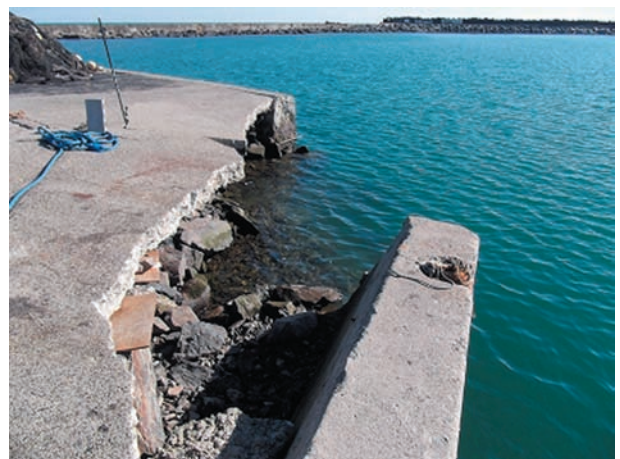
港内の防波堤及び護岸が崩壊している状況が確認された (Photo 21).

写真 21 a 崩れた護岸 (会瀬港).  
Photo 21 a Destroyed seawall (Ose Harbor).

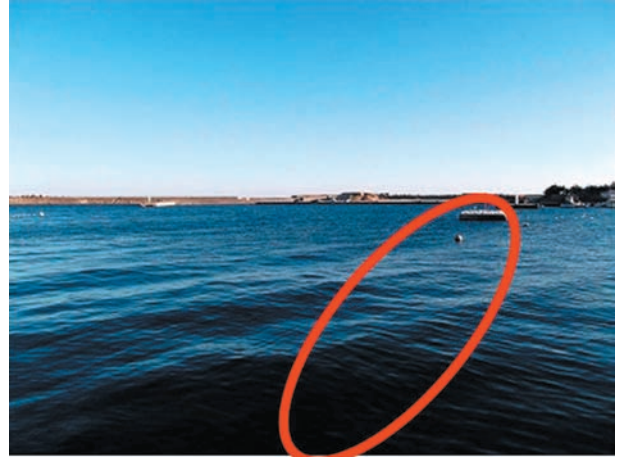
写真 21 e 崩れた防波堤 (平潟港).  
Photo 21 e Destroyed breakwater (Hirakata Harbor).
