G I ガンの構造について

伊藤清寿：測量船昭洋

古川晴喜：巡視船やしま

Structure of the G. I. Gun (Airgun)

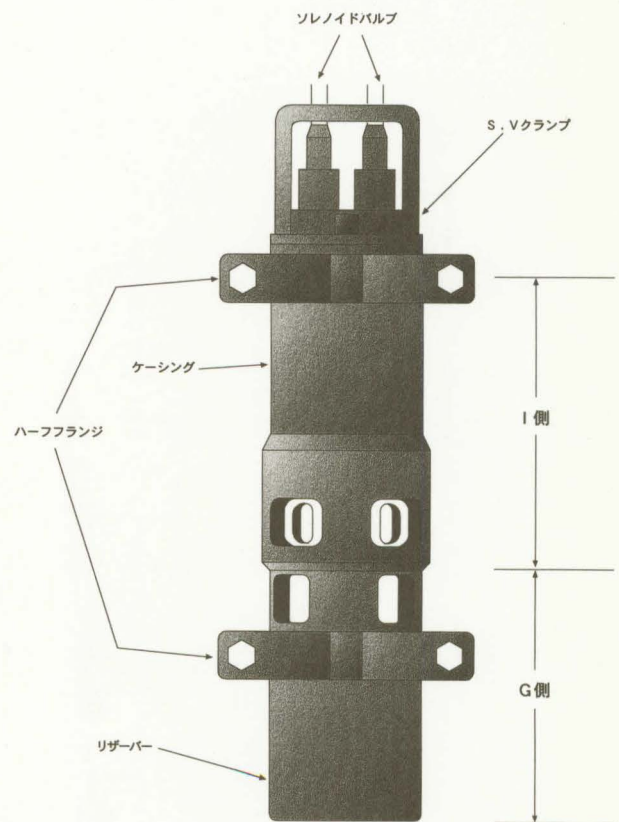
第 1 図 外観図

外観は第 1 図のとおりである。

リザーバー (G 側気室)、ケーシング (I 側気室) 及びスリーブに大別され、これらをハーフフランジ

リザーバーにはボリュームレデューサーが入っており、これで G 側空気量 105cu-in を 45cu-in に減少させている。ケーシングにはスリーブが入り、この両者の空間を合わせて I 側の空気量 (105cu-in) となる。

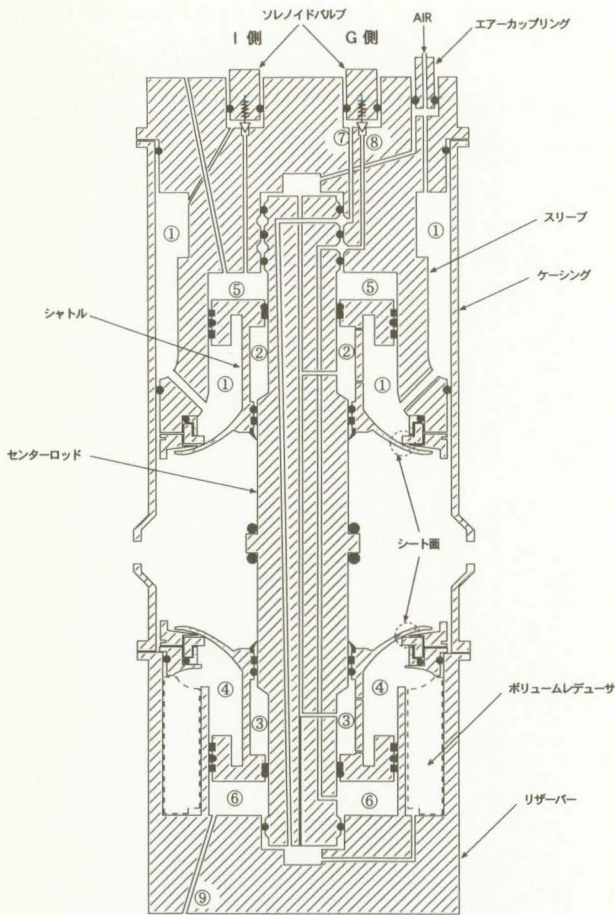
第2図 内部構造

内部構造を第 2 図に示す。この図は、空気経路をわかり易くするため、かなり誇張して描かれており、各パーツの相互関係は正確であるが、形状、縦横比

は必ずしも正しくない。斜線部分は匡体を表し、数字は空気経路もしくは気室を表す。また、黒の塗りつぶしは、Oリング、バックアップリングである。

エアカップリングから入った約120kg/cm²の圧縮空気は、二手に分かれ①②及び③④に充填される。④のG側気室へは③からシャトルの側面にある小さな穴を通じて満たされる。この時、エアガン組立時に完全密閉されていなかったシャトルのシート面から、一旦空気が海中に放出される。その後②または③の気室内において、断面積差により、シャトルは内側に押しつけられ、空気の流出はとまる。この時点で、⑤と⑥を除く全ての気室内は、120kg/cm²の空気で充填される。

ところまで充填していた空気は、⑧を通じて⑥の気室に入る。やはり断面積差によりシャトルは外側へ移動し、シート面開放となり、④の空気が海中へ放出（発音）される。ソレノイドバルブは一瞬のうちに閉じてしまうが、⑥に充填された空気は、シャトルを動かすとともに、⑨を通じて海中へ逃げる。すると気圧は③>⑥となりシャトルは内側へ押しつけられ、⑥は海水圧と同じ気圧で落ち着く。これがG側1回の発音である。I側も同じことが言える。

しかしながら構造がわかると、エア洩れの発生部位はおおよそ見当がつく。すなわちシート面そしてセントラルロッド・シャトル間のOリング部分である。またソレノイドバルブが故障した場合も、シャトルが開放状態になってしまうので、やはりエア洩れが起こる。特に、シャトルの摺動部分を受け持っているOリング類の磨耗には気をつける必要がある。シャトルの移動距離は、G側で約6cm、I側で約4cmである。Oリングは、この距離を数万回移動することにより磨耗する。その他のOリングは摺動部分ではないので、傷が付かない限りエア洩れにはつながらない。

- 1 シャトルのOリング、特にセントラルロッド側のOリングの磨耗に留意し、早めの交換を行う。
- 2 摺動部分のOリングに使用するシリコンオイルは、できるだけ粘性の高いものを使用する。
- 3 シート部に使用されるシーリングリング（テフロン製）の痛み具合に留意する。
- 4 ソレノイドバルブの部品であるポペット、スプリング、プランジャーの損耗度に留意する。

5 セントラルロッドの傷に留意する。
