人工衛星データによる油汚染の検出

土出昌一：水路部海洋研究室

Detection of Oil Spills by Some Earth Observation Satellites Data

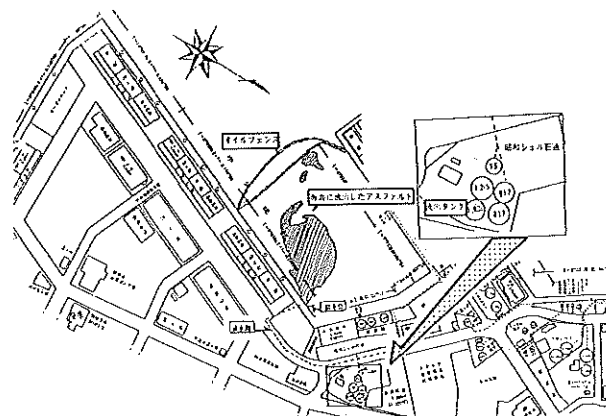
図2 流出したアスファルトの状況
（釧路港；1993年1月16日7時30分）

写真1、写真2は事故の次の日である1月16日午前7時30分にヘリコプターから撮影された現場であり、アスファルトが排水口から海に流れ込んでいる様子を示している。黒く写っているのが海面に漂うアスファルトであり、4基の円筒タンクのうちの1基から流出した。図2は16日のアスファルト流出状

況を描いたものであり、アスファルトタンクと海面との位置関係及びアスファルトの流路を示している。

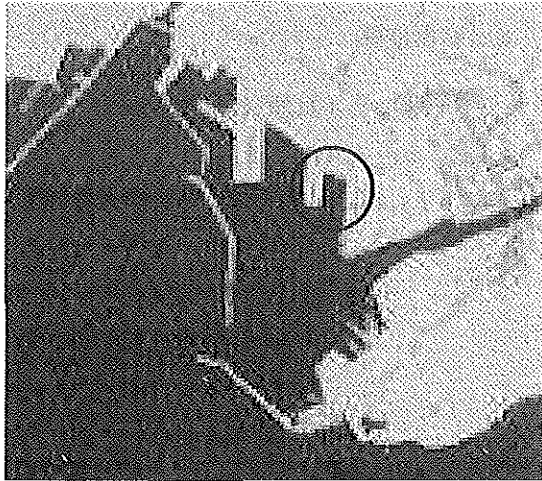
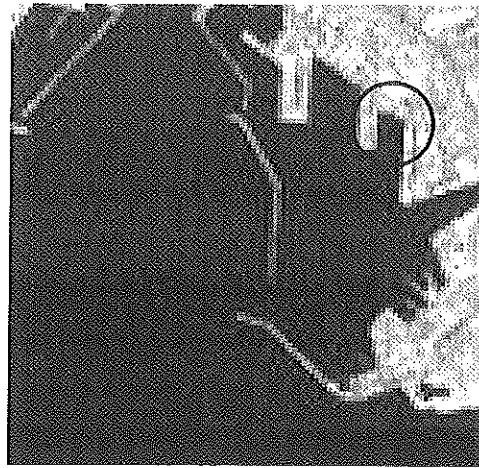
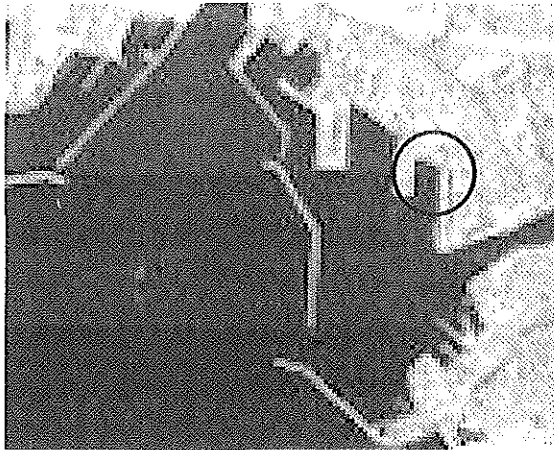
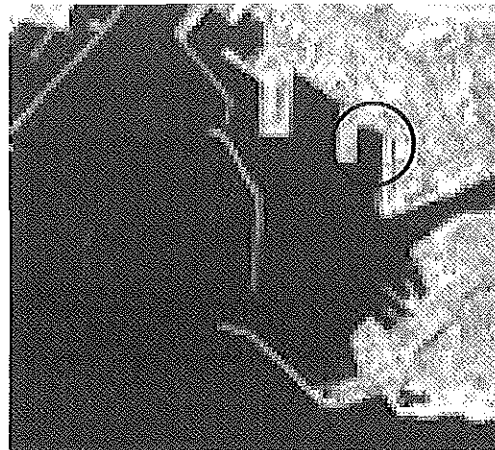
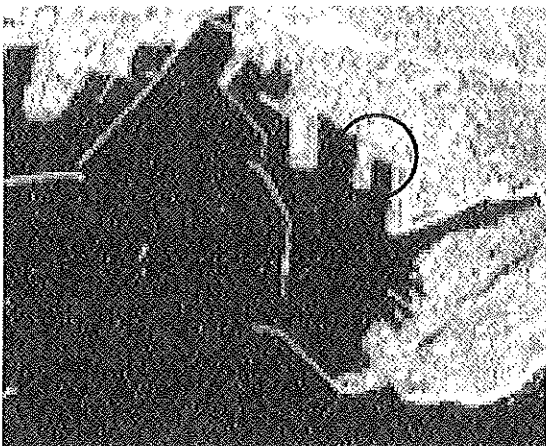
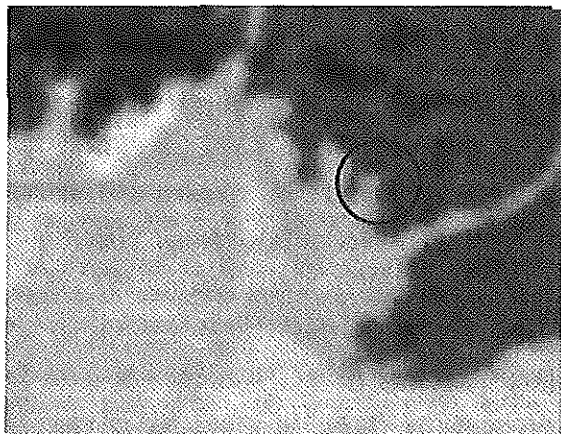
図3 釧路港のLANDSAT-5TM画像(1993年1月22日撮影) [衛星データ所有：米国政府/衛星データ提供：EOSAT/宇宙開発事業団]

検索にかかった衛星データは1月22日に撮影されたLANDSAT-5のTM1シーンのみであったが、海面のアスファルトの回収作業は1月20日には終了していた。

衛星画像を図3に示す。画像の質は雲もなく極めて良好である。海面もよく写っており、アスファルトが海面を漂流していれば検知できたと思われる。また、15日の夜あるいは16日の朝にLANDSAT-5が観測していれば、高温のアスファルトはバンド6(熱バンド)に検知された可能性がある。

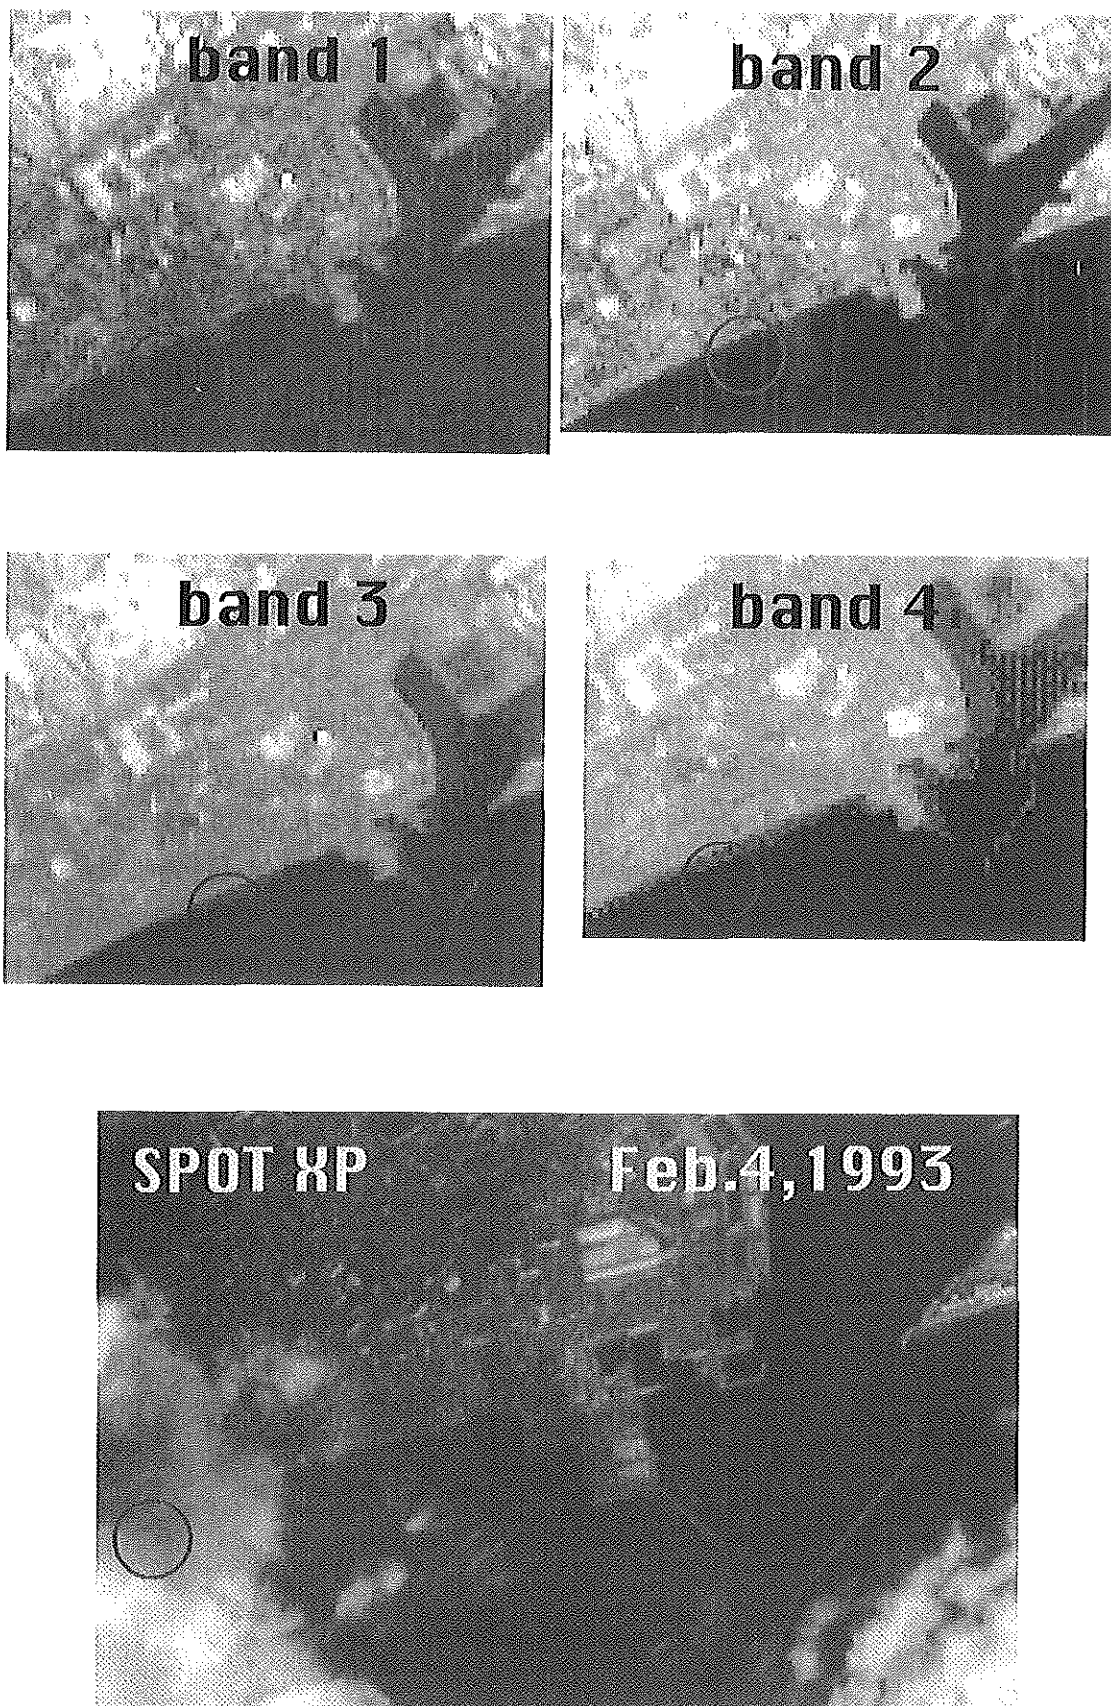
図5 苫小牧港の MOS-1MESSR 画像(1993年2月2日撮影) [衛星データ所有および提供, 宇宙開発事業団] と SPOT-5HP 画像 (1993年2月4日撮影) [衛星データ所有: © CNES (1993), 衛星データ提供: SPOT IMAGE/宇宙開発事業団]

検索にかかったデータは1月29日のLANDSAT-5、2月2日のMOS-1、2月4日のSPOT-2の3例であったがLANDSAT-5とSPOT-2については事故現場が雲に隠されており検証に使えるデータはMOS-1の1例のみとなった。画像を図5に示す。

座礁したノードホープは9187トンの貨物船であり船長は100mを越える。MOS-1のMESSRは分解能が50mであり船体は十分検知可能と思われるが○印の中にあるはずの船は識別できない。図5には2月4日に撮影されたSPOT-2のパンクロ画像も示しているが、もう少し雲が西側にあれば事故現場を見ることができたと思われる。

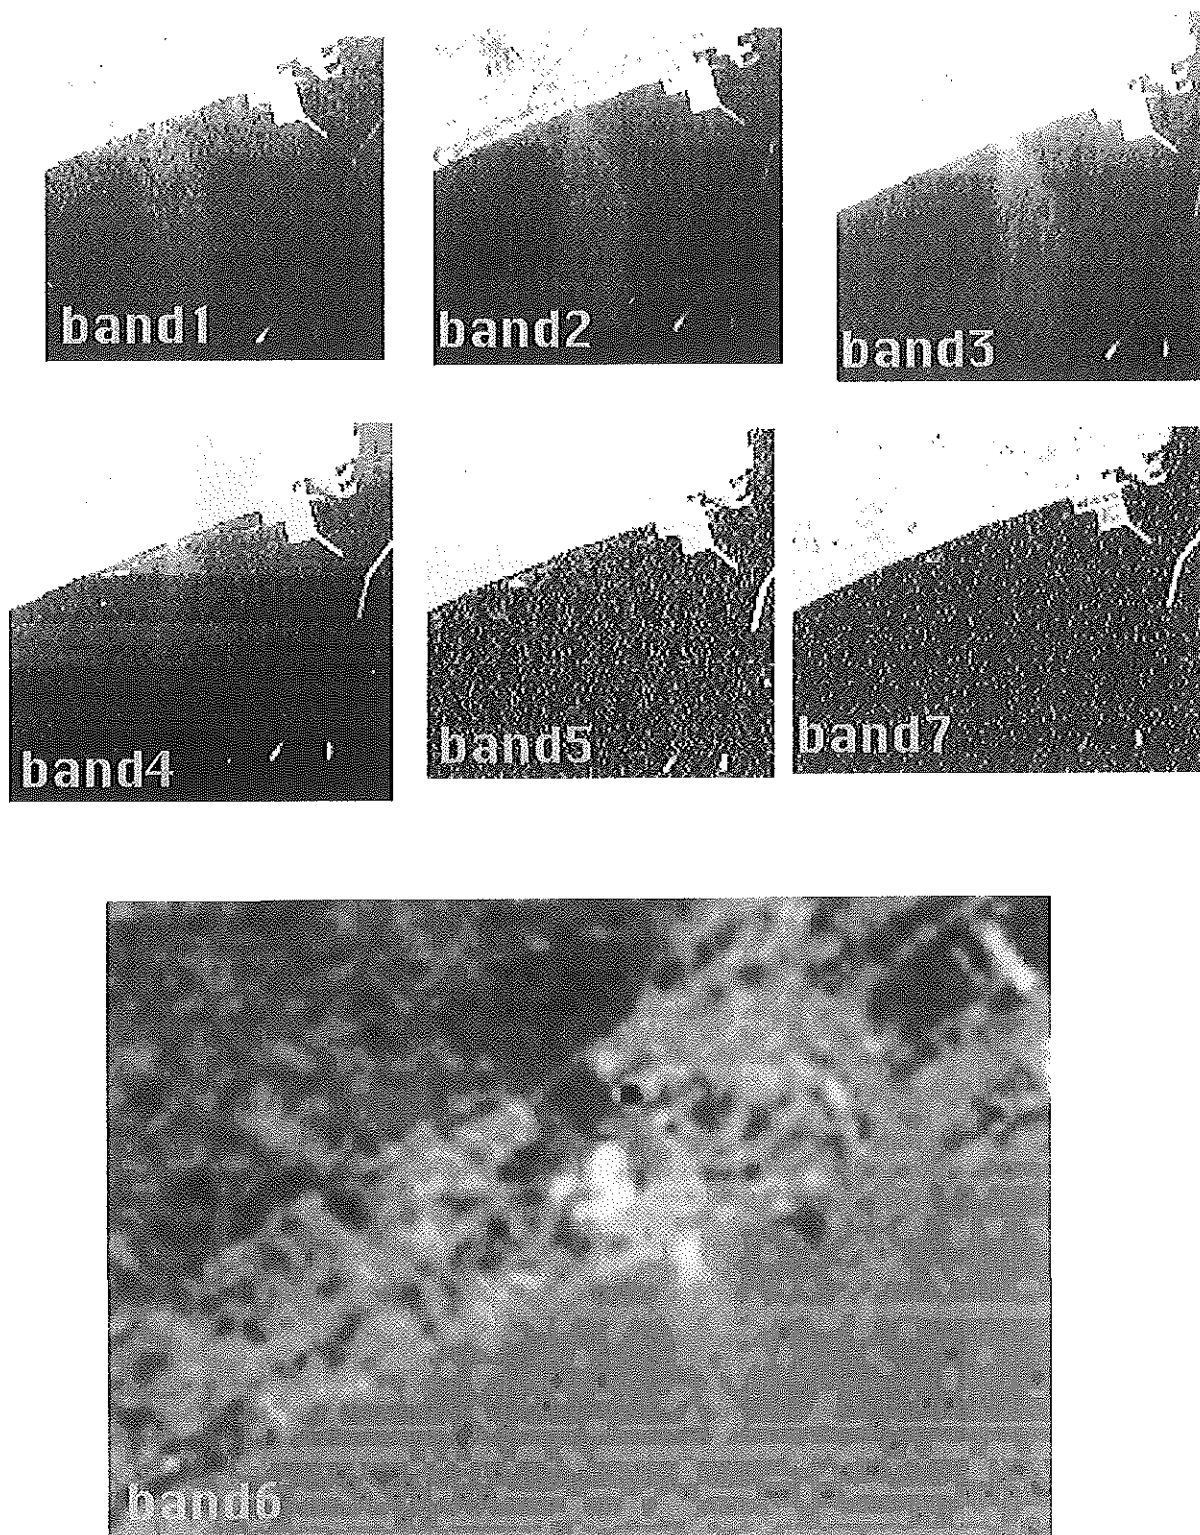
図6 苫小牧港のLANDSAT-5TM画像(1993年3月2日撮影) [衛星データ所有：米国政府/衛星データ提供：EOSAT/宇宙開発事業団]

図6, 図7に3月2日及び3月18日に撮影されたLANDSAT-5のTM画像を, 図8に3月17日に撮影されたSPOT-2のHX画像を, 図9に4月17日に撮影されたJERS-1のOVN画像を示す。いずれも離岸堤に接触しているノードホープを識別することができる。特に, 図7のバンド4や図8のバンド3では離岸堤の数も数えることができる。しかし, いずれの画像も船体の周辺に浮流している油やオイルフェンスは識別できない。

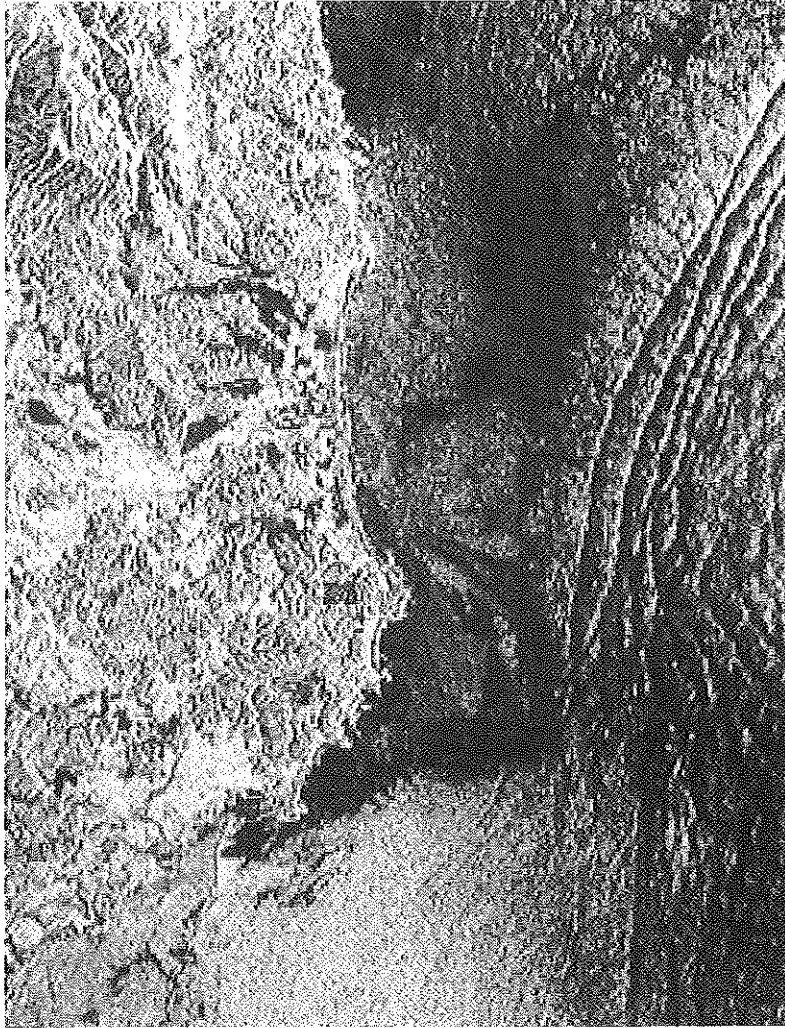
図12 塩屋崎付近の ERS-1/AMi (SAR) 画像 (1993年6月6日撮影)
[衛星データ所有：© CNES (1993), 衛星データ提供：宇宙
開発事業団]

沖合にかなり大規模な波模様が認められ, その陸寄り(西側)に三崎あたりから東~北方向に広がる黒い帯状, あるいは糸状の模様が写っている。図11と比べてみると陸寄り(沿岸域)の黒い部分は浮流油の可能性が高い。その沖にかなり幅広く分布している黒い部分は位置的には浮流油があった場所であるが, 浮流油は図11に描かれているように大きく4つ(ひとつはくびれた格好, あとの3つは直線)に

分かれていた。図12からは黒い部分は連続であり、枝分かれはあるものの分散はしていない。

6月5日（図10）には塩屋崎から北東方向に帯状に10本程度の浮流油（ほぼ処理済み）が流れていた。図12には塩屋崎の北東～北北東方面は広い範囲にわたって海面が黒く写っている。ほぼ処理済みと報告されているこの油が希釈されて濃度は薄くなったものかなり広範囲に拡がっているのを衛星（SAR）が捉えているのかも知れない。油処理剤のため現場付近にいる船舶や航空機には認めがたい（見えにくい）油を衛星が検知している可能性がある。

ナホトカの報告にも書かれているがSAR画像ではオイルスリック（油が海面上にあるために生じるさざ波の立たない海面）とウインドスリック（風がなくさざ波が立たない海面）の識別は難しい。角度による電波の反射強度の差が画像では濃淡の差となることも画像の解釈を難しくする。図12、あるいは図13は明らかに浮流油を黒く写し出しているが、黒い部分のすべてが油ではない。多くの事例によって経験を積み重ねる必要がある。

現場付近の海上には数隻の巡視船が油処理作業をしていたがそれらの識別はできない。また、処理済みと処理前の油の区別もできない。

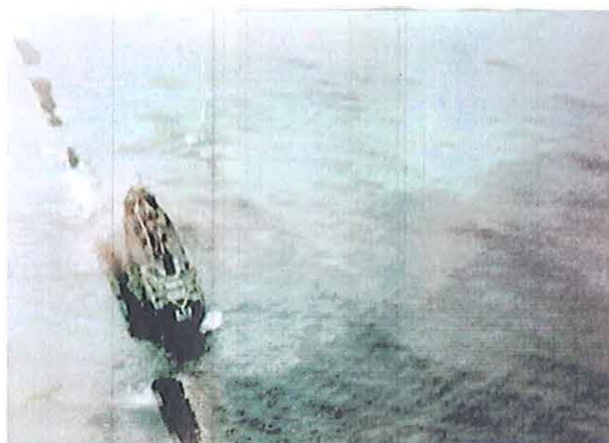
写真3 ノードホープの座礁状況 (1993年1月28日撮影)

写真3は座礁しているノードホープと沖合いに拡がる油を、写真4は沖合いから見たノードホープと浮流油の状況を示しており、いずれも撮影日は最大規模の浮流油が見られた1月28日のものである。

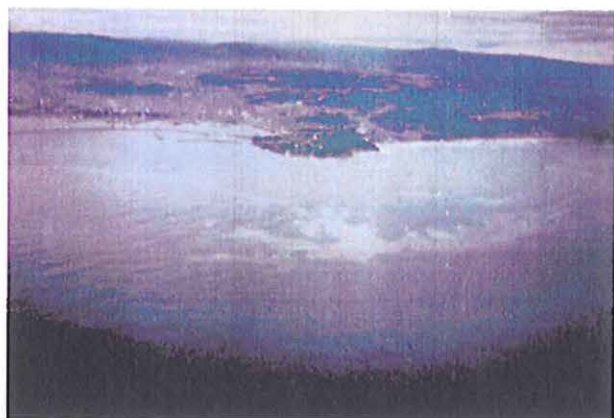
写真5 三崎沖から見た流出油 (1993年6月5日撮影)

6月5日の現場の状況を写真5及び写真6に示す。写真5は三崎沖の, 写真6は塩屋崎北東に広がる浮流油の状況を示したものであり, いずれもヘリコプターから撮影されたものである。

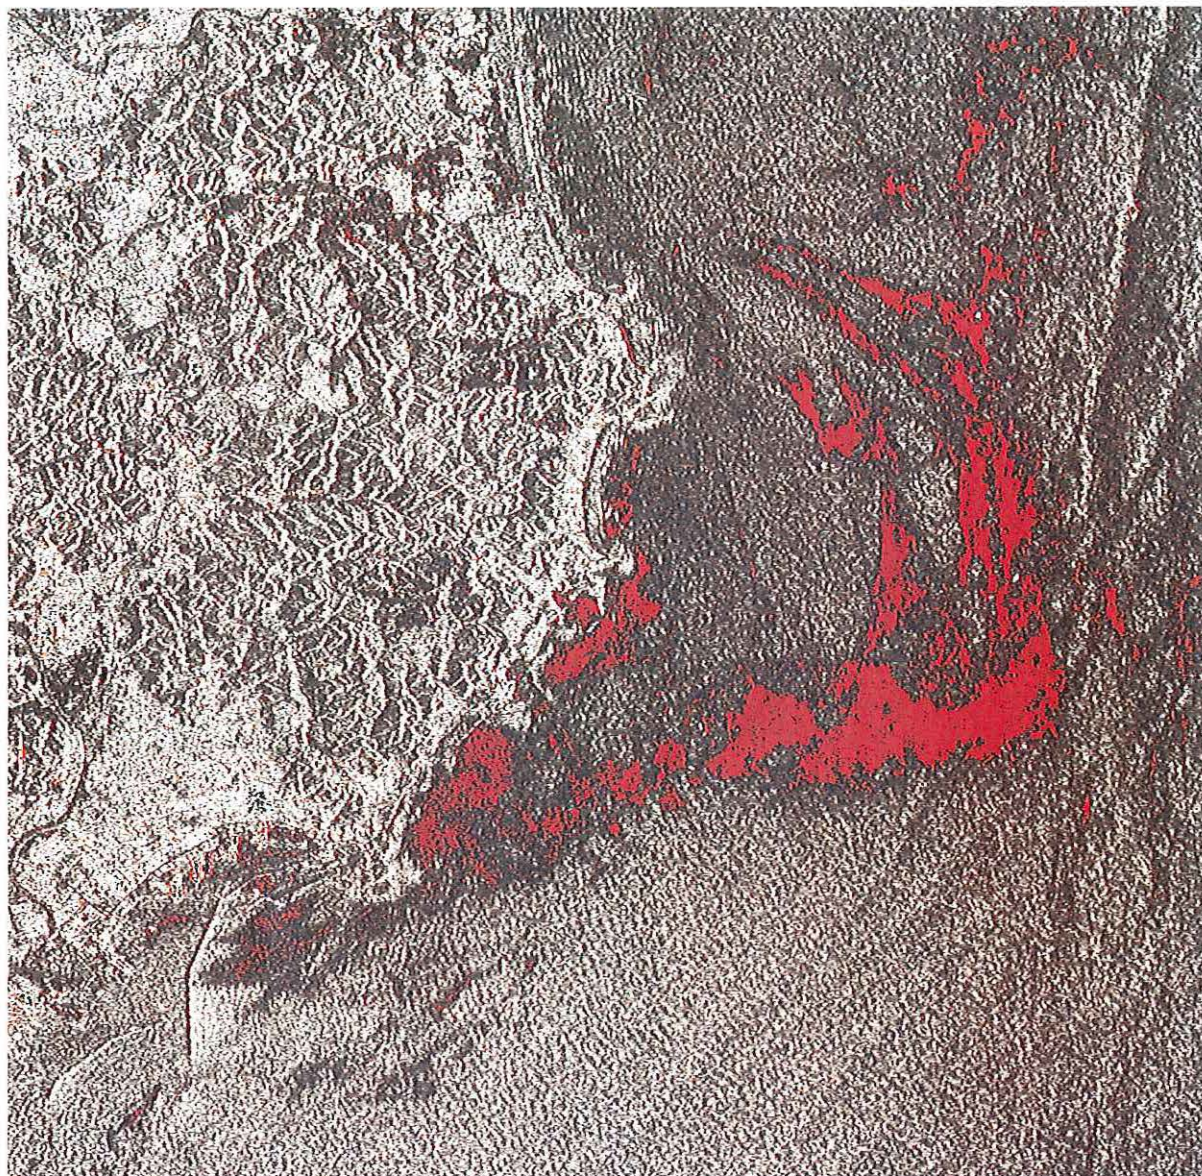
図13 塩屋崎付近の ERS-1AMI (SAR) の画像 (1993年 6月 6日撮影) の強調画像

図12の画像でもっとも黒く写っている部分だけを抜き出して赤く色づけてみたものが図13である。三崎—中之作—塩屋崎の海岸線沿いが赤くなっており図11の沿岸域（海岸線から離れている）の分布とは異なっている。沖合の部分は連続ではなくなったが図11のような帯状の分布でもない。

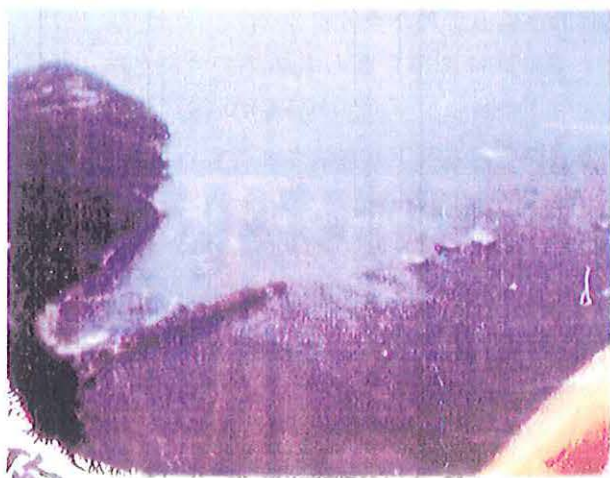
写真 7 下津町海岸付近の流出油
(1994年10月17日11時40分撮影)

10月17日にヘリコプターから撮影された流出油の
状況を写真7, 写真8に示す。11時40分に撮影され
た写真7から防波堤から流れ出る油の様子が, 11時54
分に撮影された写真8からは沿岸から沖合いに拡が
る油の様子がわかる。

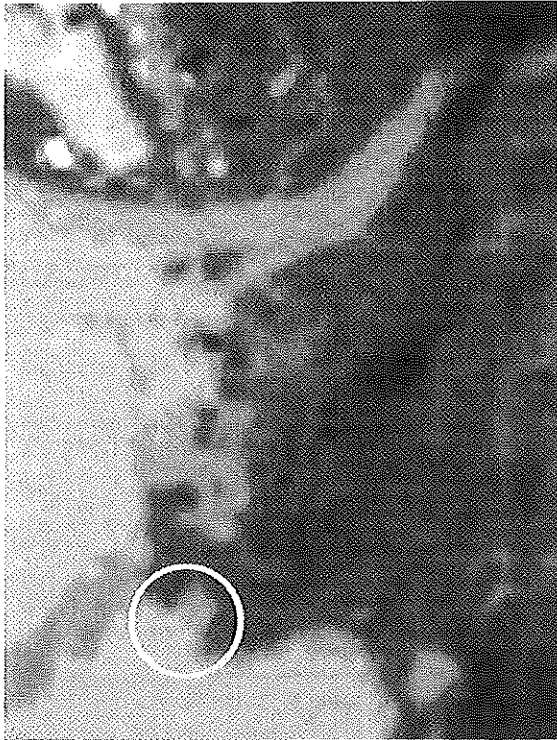
図14 雑賀崎付近のLANDSAT-5TMバンド6(熱バンド)画像(1994年10月18日撮影)[衛星データ所有:米国政府/衛星データ提供:EOSAT/宇宙開発事業団]

図14は10月18日夜に撮影された LANDSAT-5の
TMバンド6 (熱バンド) の画像であるが, 18日
には8割程度の油は回収されていたこともあり画像か
ら油は確認できない。また, オイルフェンスも識別
することはできない。

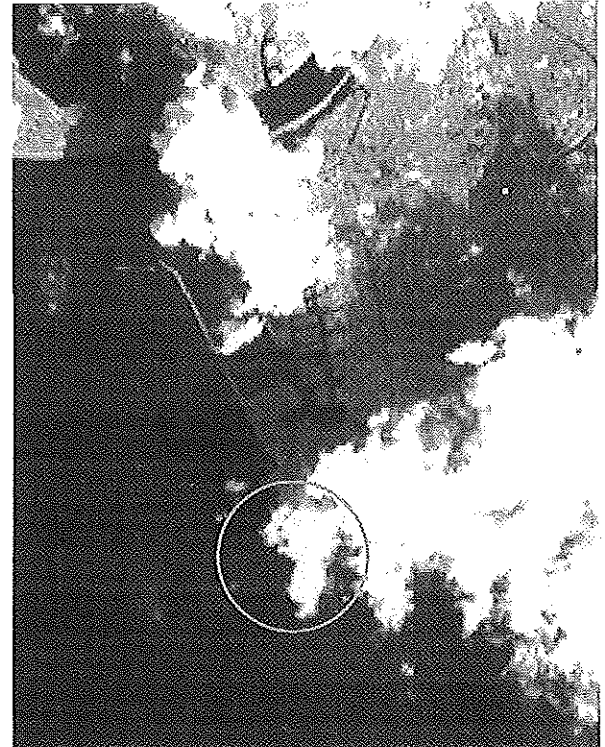
図15 雑賀崎付近のLANDSAT-5TMバンド5画像(1994年10月20日撮影)[衛星データ所有:米国政府/衛星データ提供:EOSAT/宇宙開発事業団]

図15は10月20日の LANDSAT-5の画像であり,
ブラウズ画像でデータは使えるものと判断したが事
故現場の上にちょうど雲がかかっている。油の回収
作業は20日に終了しており仮に雲がなくても油の検
出はできなかったであろうが, 苫小牧港の例(図5)
と同じように画像全体では良質のデータと見えても
事故現場付近に雲があつては検証には使えない。
