## 離岸流調査への着手と観測手法の一例（中間報告）

古河 泰典, 山城 早苗：第八管区海上保安本部海洋情報部

### Start of Rip Current Observations and its Technique—an Interim Report

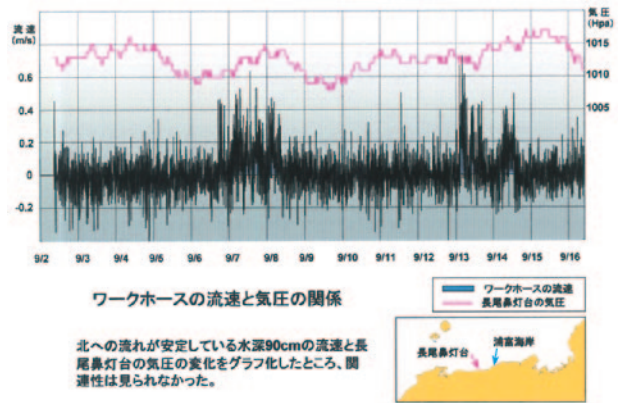
第11図 ワークホース ADCP データと気圧との関係

Fig.11 Current speed measured by WorkHorseADCP (black) and atmospheric pressure (magenta).

ワークホース ADCP と長尾鼻灯台の気圧データを比較してみた(第11図)が, 気圧と離岸流との相関関係は今回の調査結果からは読みとれない。

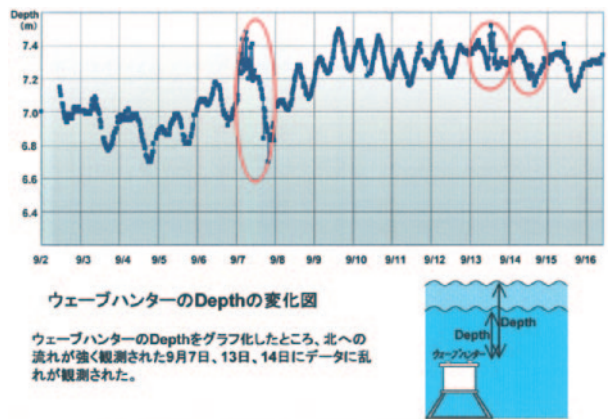
第12図 ウェーブハンターの水圧水深データの変化図

Fig.12 Change of water depth calculated from pressure measured by WaveHunter.

汀線から沖合約600m(水深7.2m)に設置したウェーブハンターの圧力水深を図示した(第12図)。

沖合部の圧力水深についても9月7日, 13日, 14日については乱れが生じており波浪又はうねりが大きかったことがうかがえる。

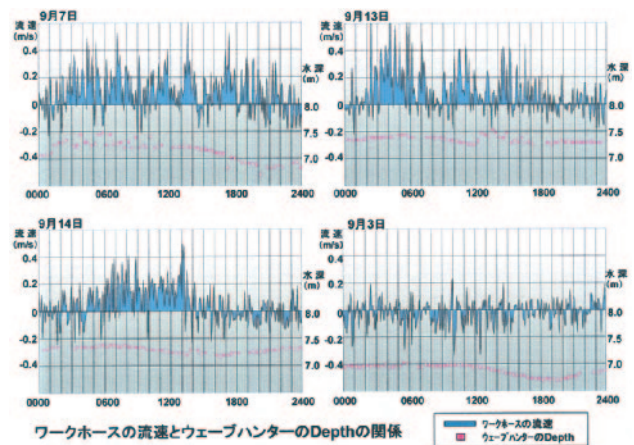
第13図 ワークホース ADCP データとウェーブハンター水圧水深の関係

Fig.13 Current speed measured by WorkHorseADCP (blue) and water depth measured by WaveHunter (magenta).

そこで, 9月7日, 13日, 14日及び3日のワークホース ADCP データとウェーブハンターの圧力水深とを比較(第13図)してみたが良い相関関係は見られない。
