## 港湾の被災状況

### Disaster of harbors in eastern Japan

Current situation surveys of the harbors affected by the Great East Japan Earthquake and Tsunami were carried out in terms of chart updating.

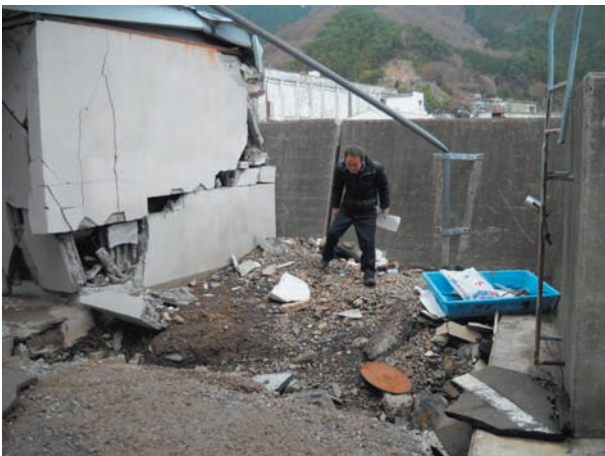
基本水準標については、がれきに埋もれていたため、掘り出してその存在を確認した。

写真 1 c 基本水準標の搜索。  
Photo 1 c Searching for a bench mark.

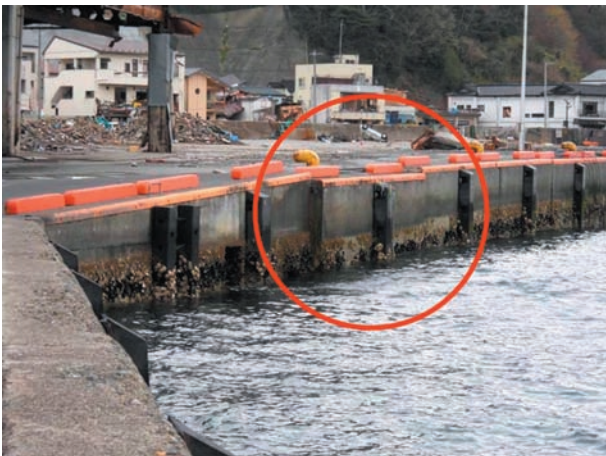
岸壁は、その陸側が沈降しているため陸側に向かって傾斜しており、岸壁の海側の部分には多少のズレが生じているが、構造上の損傷具合は不明であるため、その利用の可否は不明であった。

写真 2 e ずれた岸壁。  
Photo 2 e Shifted quay.

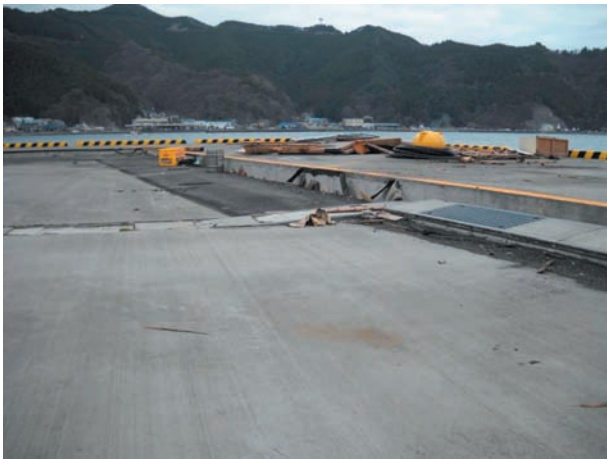
ただし岸壁の陸側は沈降により海側から陸側に向かって傾斜しているため、沈降部分にアスファルトを入れ平らにする作業が行われていた。

写真 3 a 沈下したふ頭.  
 Photo 3 a Wharf which subsided.

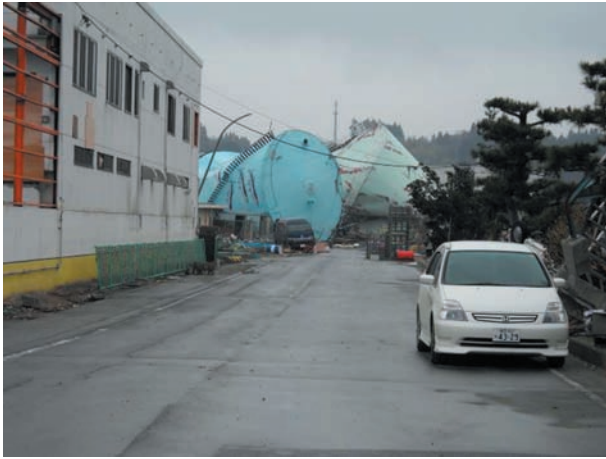
朝日ふ頭の南側に位置する石油栈橋は津波により流出しており、背後の石油タンクも同様に流出

し、その使用は不可能であった。この付近は津波による被害が甚大であり、がれきの撤去もほとんど行われていないことから、近づくことは危険であると思われた (Photo 7)。

写真7b 倒れたタンク。  
Photo 7 b Tanks which fell down.

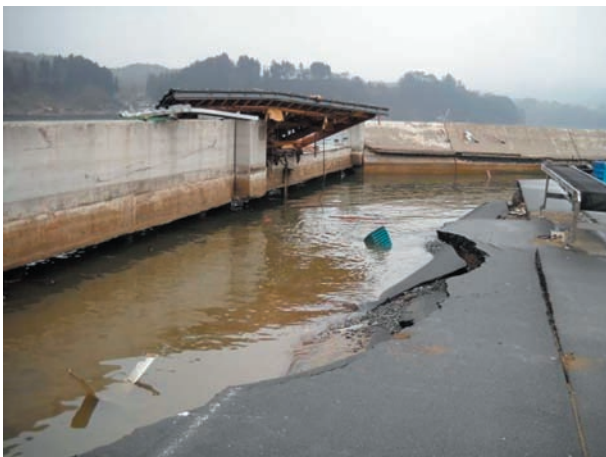
写真7c 気仙沼港石油栈橋。  
Photo 7 c Oil pier in Kesen-numa Harbor.

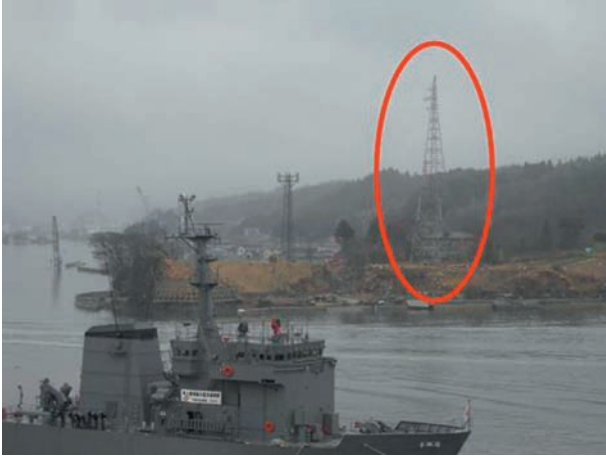
水路誌 (本州南・東岸) に記載の目標物について、蜂ヶ崎にある鉄塔 (66 m) は存在するが、対岸の鉄塔 (61 m) は存在していなかった。海図に記載されている2つの浮標は、1つは流出しており、もう1つも位置が変化しているようであった。なお、灯火の状況については未確認であった (Photo 8)。基本水準標についてもがれき等により確認できなかった。このように、海図等に記載されている著目標についても、再調査の必要があることが明らかになった。

写真 8 a 鉄塔.  
Photo 8 a Pylon.

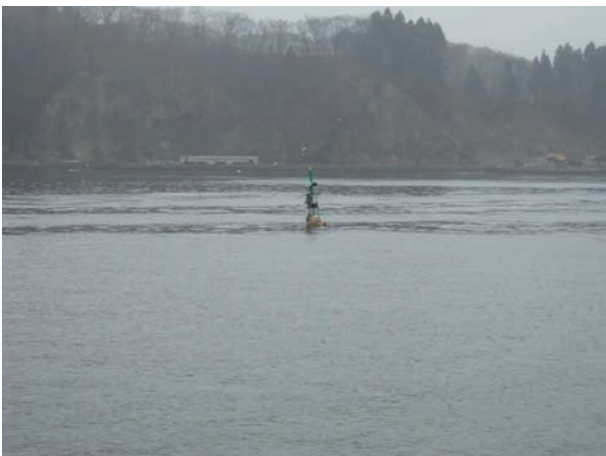
写真 8 c 浮標.  
Photo 8 c Buoy.

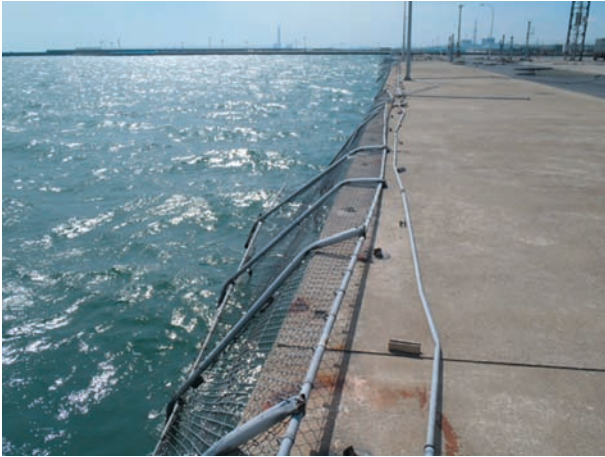
験潮所のある久慈漁港内及び日立港内の港湾施設は、岸壁・護岸等の崩落、打ち上げられた船舶多数など大きな被害が確認された (Photo 11)。

写真 11 a 倒れたフェンス。  
Photo 11 a Fence which fell down.

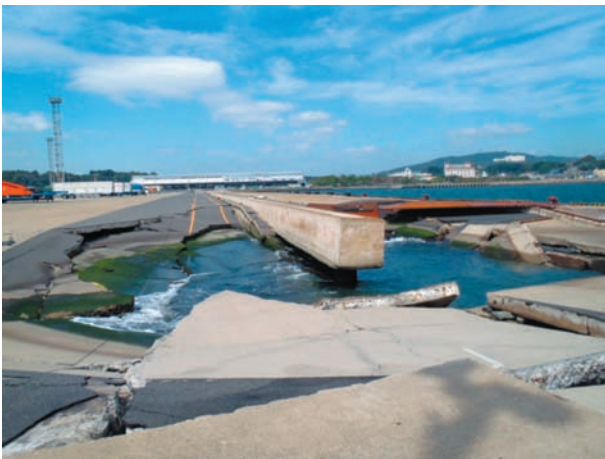
写真 11 b 崩れたふ頭。  
Photo 11 b Destroyed wharf.

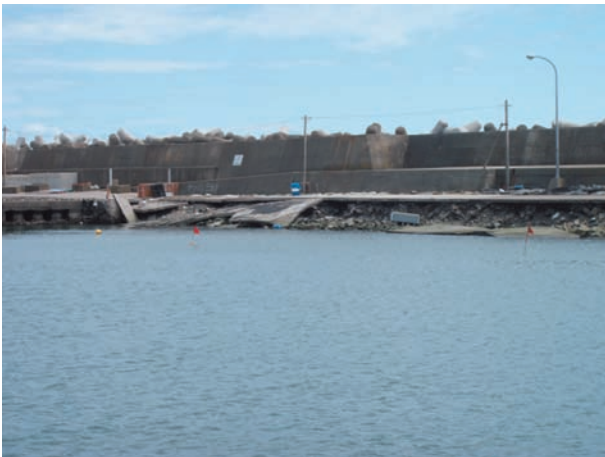
岸壁・護岸等の崩落、打ち上げられた多数の船舶など大きな被害が確認された (Photo 14).

写真 14 e 崩れた岸壁。  
Photo 14 e Destroyed quay.

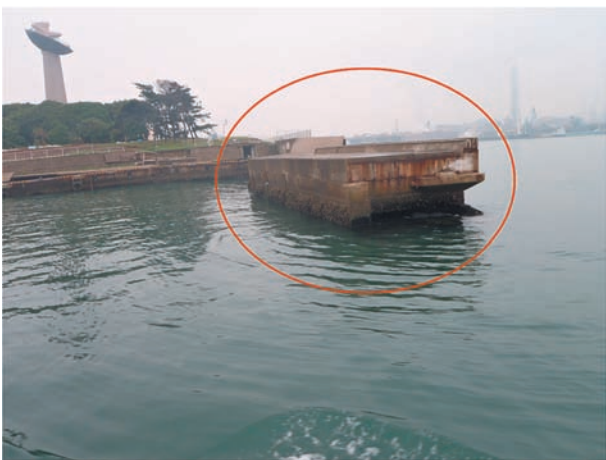
写真 16 e 崩れた栈橋.  
Photo 16 e Destroyed pier.

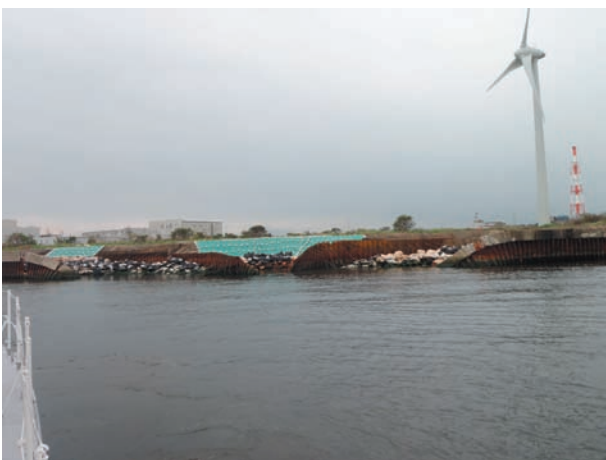
写真 16 k 石油護岸。  
Photo 16 k Oil seawall.

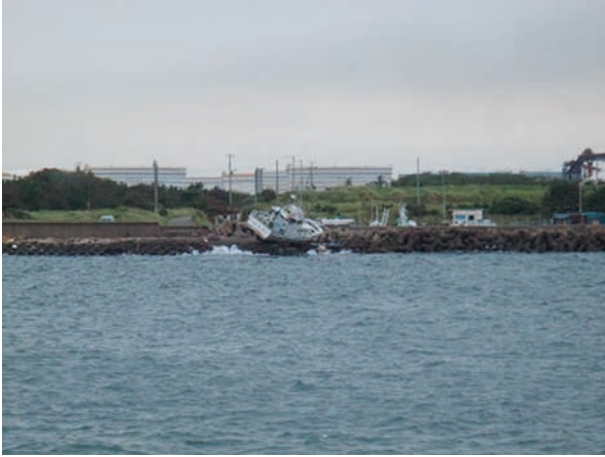
2回目の調査では、深芝公共ふ頭岸壁東側で消波ブロック上に乗りあがっている漁船、中央水路入口北側の内側が崩壊した護岸、浅瀬に打ちあがった鹿島港入り口付近にて作成中だったケーソン、外港船だまりにある小型漁船係留栈橋の損傷を確認した (Photo 17)。このうち、ケーソンについては、2011年12月に撤去作業が行われ、水路通報第44号第1228項に掲載された。

写真 17 a 消波ブロックに打ち上げられた船舶。  
Photo 17 a Boat on blocks.

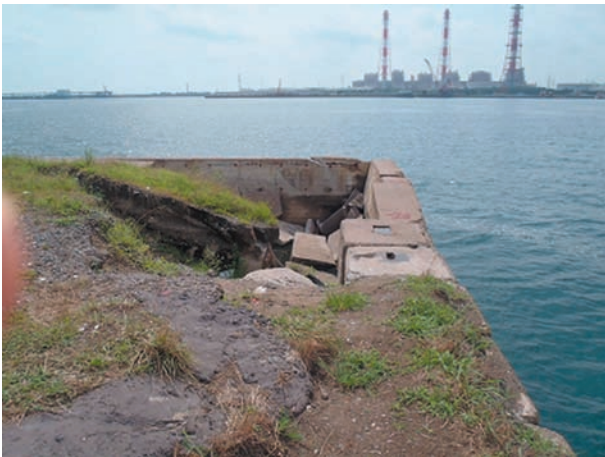
写真 17 b 崩れた護岸。  
Photo 17 b Destroyed seawall.

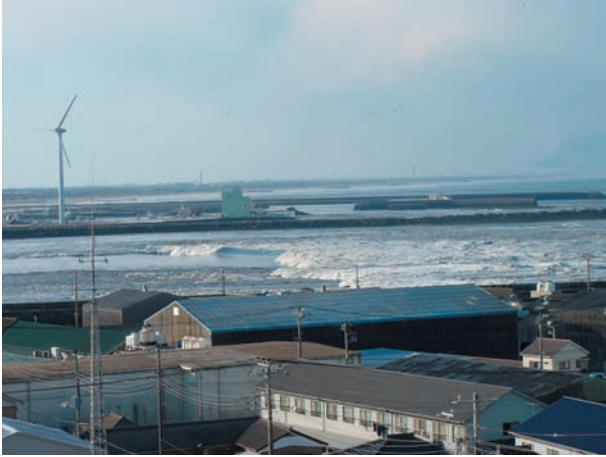
発災当日、第三管区海洋情報部職員2名が現地に出張中であり、利根川をさかのぼる実際の津波を見た。また、遠くに見える鹿島港での火災によると思われる黒い煙が見えた (Photo 18)。

写真 18 g 利根川を遡上する津波。  
Photo 18 g Tsunami going up in Tone River.

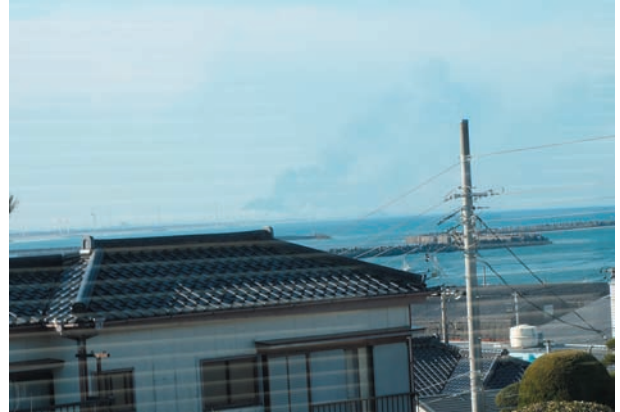
写真 18 h 鹿島港方面の黒煙。  
Photo 18 h Black smoke of the Kashima Harbor area.

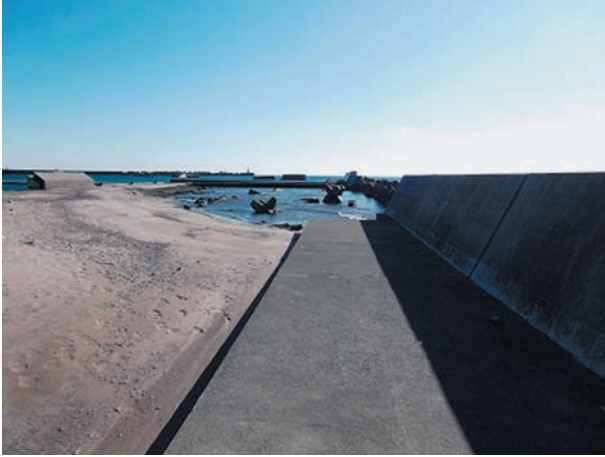
港内の防波堤及び護岸が崩壊している状況が確認された (Photo 21).

写真 21 b 崩れた護岸 (大津港).  
Photo 21 b Destroyed seawall (Otsu Harbor).

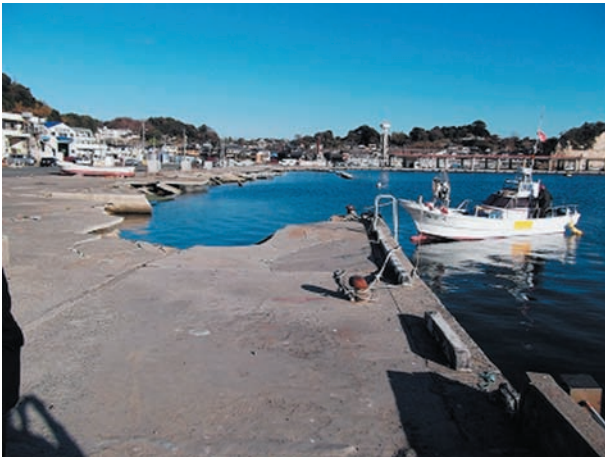
写真 21 c 崩れた防波堤と岸壁 (大津港).  
Photo 21 c Destroyed breakwater and quay (Otsu Harbor).

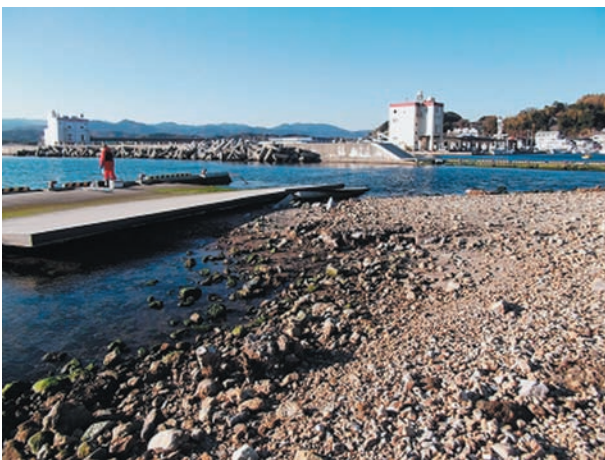
写真 21 d 崩れた護岸 (大津港).  
Photo 21 d Destroyed seawall (Otsu Harbor).
