人工衛星データによる油汚染の検出

土出昌一：水路部海洋研究室

Detection of Oil Spills by Some Earth Observation Satellites Data

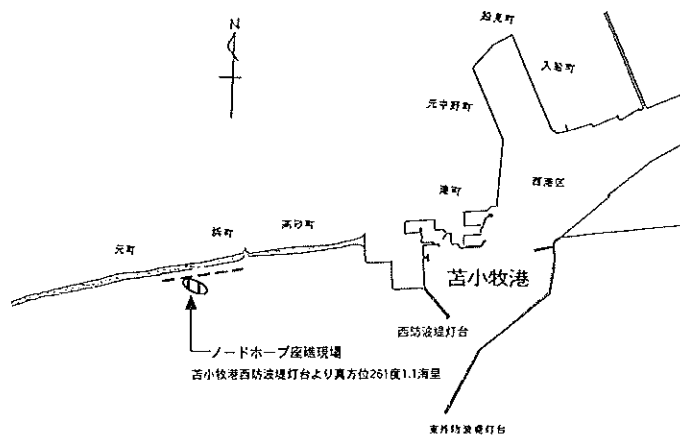
図4 ノードホープの座礁位置図

図4はノードホープの座礁位置を示したものである。流出油の拡散状況はヘリコプターによってほぼ連日確認されており、1月28日に最大規模である幅500m、長さ7kmもの浮流油が確認された。以後も幅数十m～数百m、長さ数百m～2kmの浮流油が2月一杯確認されている。

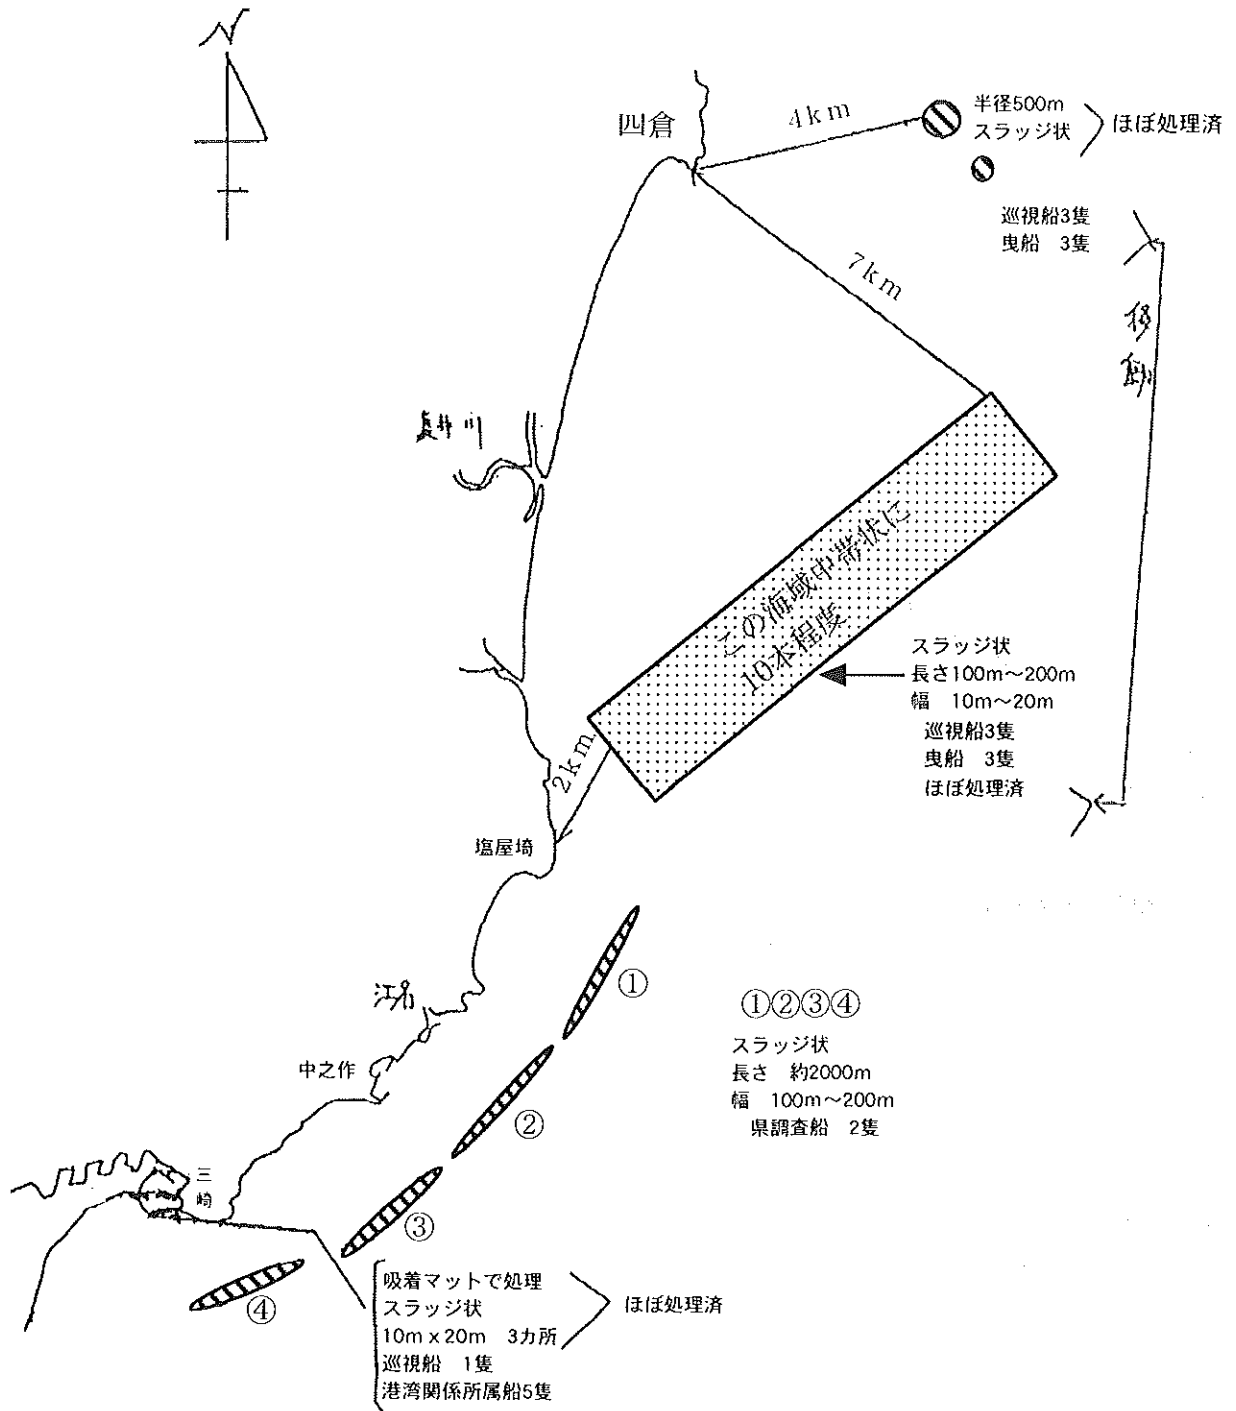
図10 6月5日の浮流油の状況及び処理状況

6月5日, 6日の浮流油の状況及び処理状況を図10, 図11に示す。巡視船等の報告によれば付近の流れは一定方向ではなく, 浮流油は5日と6日では分布状態に違いが見られる。

6月5日（図10）には塩屋崎から北東方向に帯状に10本程度の浮流油（ほぼ処理済み）が流れていた。図12には塩屋崎の北東～北北東方面は広い範囲にわたって海面が黒く写っている。ほぼ処理済みと報告されているこの油が希釈されて濃度は薄くなったものかなり広範囲に拡がっているのを衛星（SAR）が捉えているのかも知れない。油処理剤のため現場付近にいる船舶や航空機には認めがたい（見えにくい）油を衛星が検知している可能性がある。

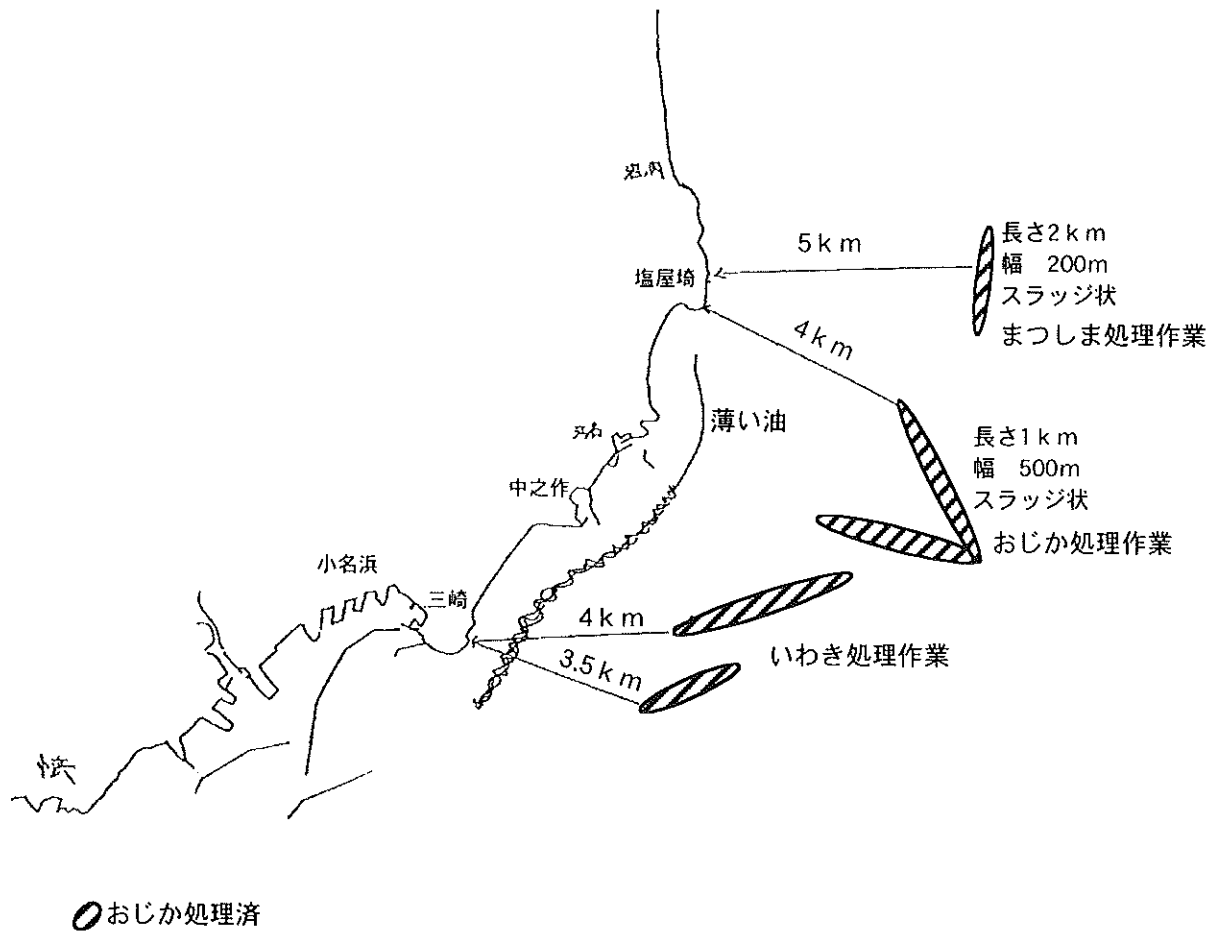
図11 6月6日の浮流油の状況及び処理状況

沖合にかなり大規模な波模様が認められ, その陸寄り(西側)に三崎あたりから東~北方向に広がる黒い帯状, あるいは糸状の模様が写っている。図11と比べてみると陸寄り(沿岸域)の黒い部分は浮流油の可能性が高い。その沖にかなり幅広く分布している黒い部分は位置的には浮流油があった場所であるが, 浮流油は図11に描かれているように大きく4つ(ひとつはくびれた格好, あとの3つは直線)に

分かれていた。図12からは黒い部分は連続であり、枝分かれはあるものの分散はしていない。

図12の画像でもっとも黒く写っている部分だけを抜き出して赤く色づけてみたものが図13である。三崎—中之作—塩屋崎の海岸線沿いが赤くなっており図11の沿岸域（海岸線から離れている）の分布とは異なっている。沖合の部分は連続ではなくなったが図11のような帯状の分布でもない。
