## 港湾の被災状況

### Disaster of harbors in eastern Japan

Current situation surveys of the harbors affected by the Great East Japan Earthquake and Tsunami were carried out in terms of chart updating.

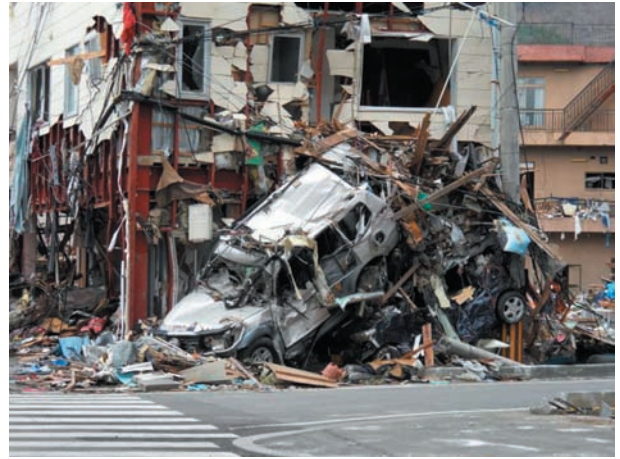
津波被害の無い内陸部では、スーパーやコンビニ等も通常に営業を行っており、日常生活が営まれているが、津波被災地域では道路こそ通行可能であるが、道路脇等にはがれきが散乱し、被害の甚大さを物語っていた。津波被災地域では信号機も止まっており、主要な交差点では警察官による交通整理が行われているが、その他の交差点では通行に際し十分な注意が必要であった (Photo 4)。

写真 4 b 釜石市街。  
Photo 4 b Kamaishi city.

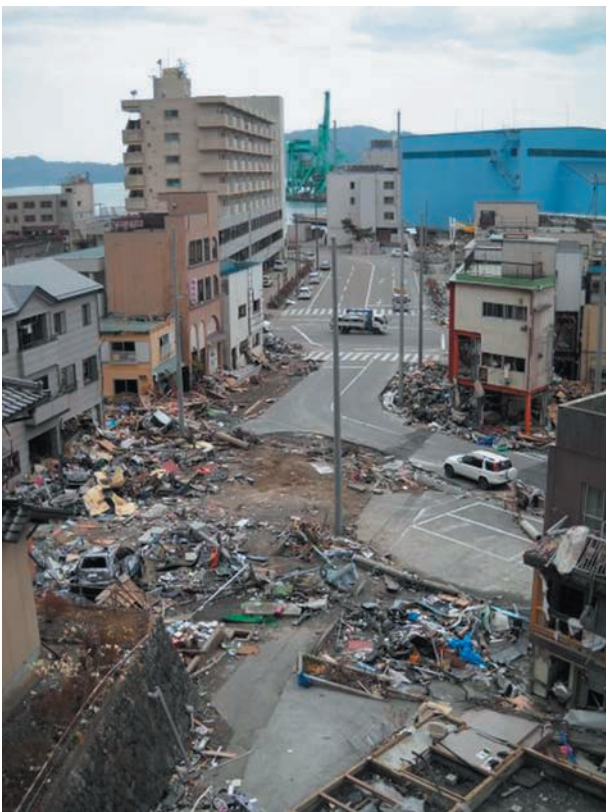
写真 4 a 釜石市街。  
Photo 4 a Kamaishi city.

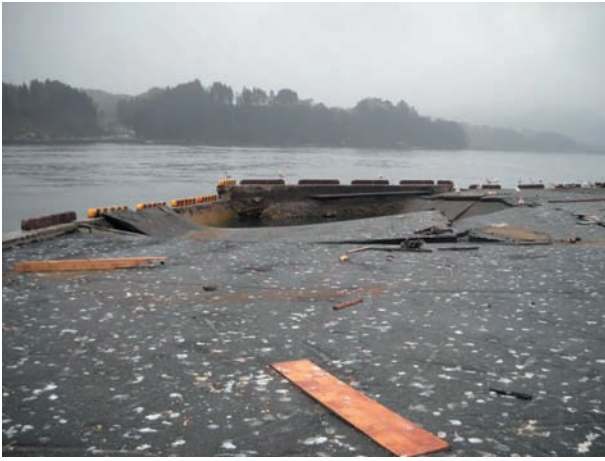
ふ頭の両端部分は津波の被害が甚大であるが、

中間部分は接岸が可能であり、調査実施時も深田サルベージの船や自衛隊の艦船が停泊していたが、ふ頭の南側部分は、冷凍倉庫から搬出された腐敗した魚介類や定置網等の廃棄物の積み出しに利用されているため、一般の船舶の利用は不可能な状況であった。

ふ頭へのアクセス道路は、盛り土によりかろうじて通行が確保されていたが、満潮時には水中に没する部分も多数有り、許可車両以外の通行も制限されていた (Photo 5)。

写真 5 d 気仙沼港朝日ふ頭。  
Photo 5 d Asahi wharf in Kesen-numa Harbor.

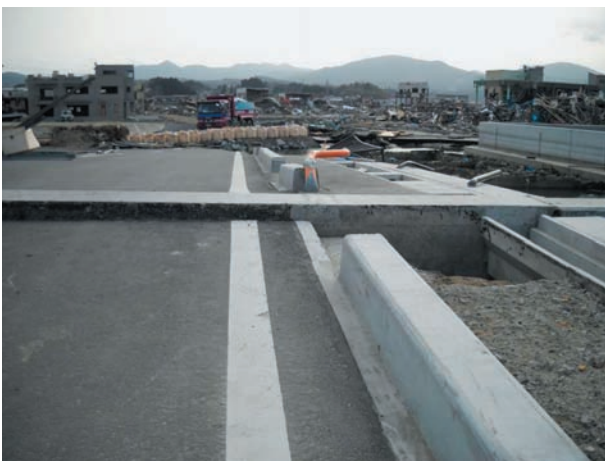
写真 5 f 気仙沼港朝日ふ頭。  
Photo 5 f Asahi wharf in Kesen-numa Harbor.

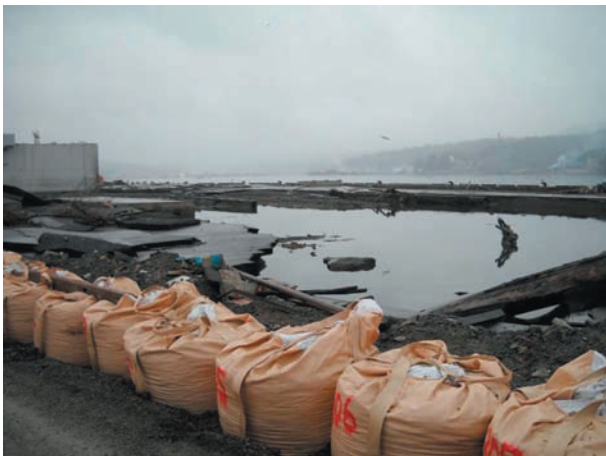
漁港の岸壁は、そのほとんどが津波の被害を受けており、岸壁が流出する等その被害は甚大であった。また、利用可能と思われる岸壁には焼けた漁船が数多く係留されており、港としての機能は完全に喪失していた。

さらに、この地域全体が沈降していたため、満潮時には水面下に没していたが、付近の道路は盛り土によりかろうじて通行が可能となっていた。しかし、許可車両以外の立ち入りは制限されていたため、調査時には注意が必要であった (Photo 6)。

写真 6 b 気仙沼漁港.

Photo 6 b Kesen-numa Fishing Harbor.

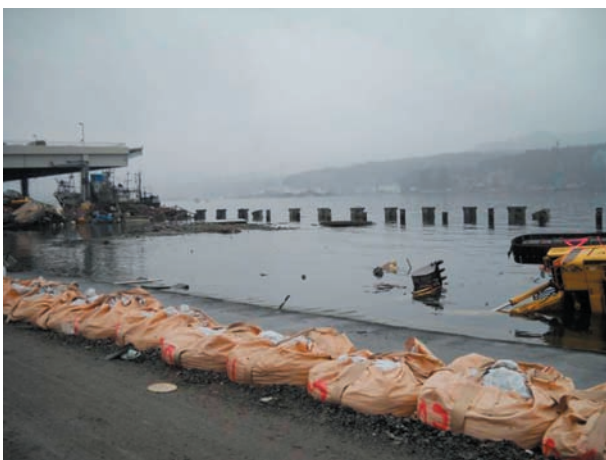
写真 6 c 気仙沼漁港.

Photo 6 c Kesen-numa Fishing Harbor.

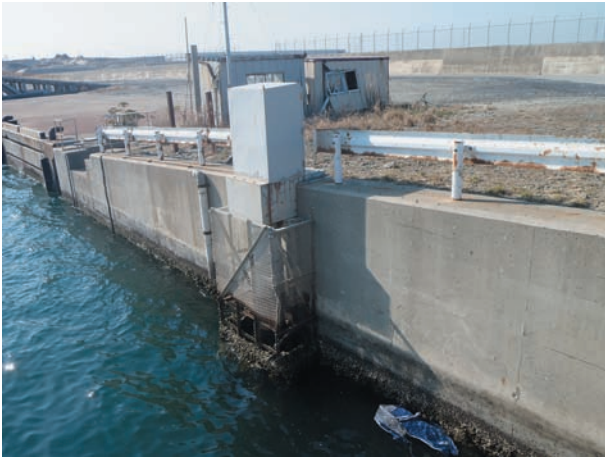
茨城県所管の常陸那珂港験潮所は、建屋の被害は目視確認できなかったが、管理者より、「験潮器が使用不能となり観測を中止している」旨の情報を得た (Photo 12)。

写真 12 b 常陸那珂港験潮所.  
Photo 12 b Hitachinaka-ko tidal station.

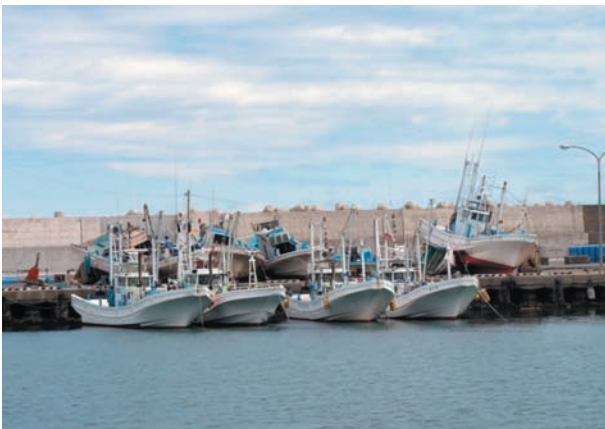
岸壁・護岸等の崩落、打ち上げられた多数の船舶など大きな被害が確認された (Photo 14).

写真 14 f 打ち上げられた船舶。  
Photo 14 f Boats on a wharf.

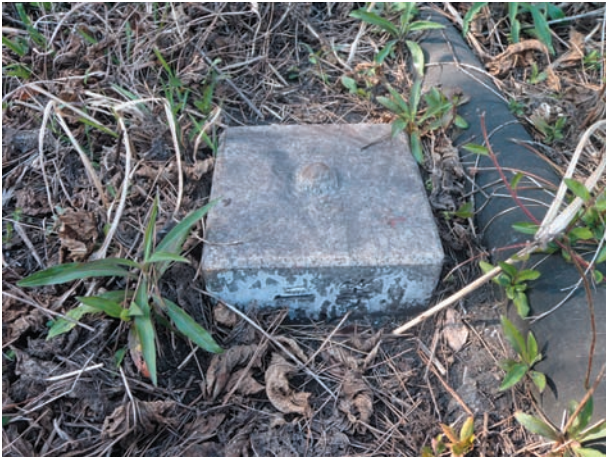
告示記載の整備局基本水準標に被害はなかった (Photo 16)。

写真 16 c 基本水準標.  
Photo 16 c Bench mark.

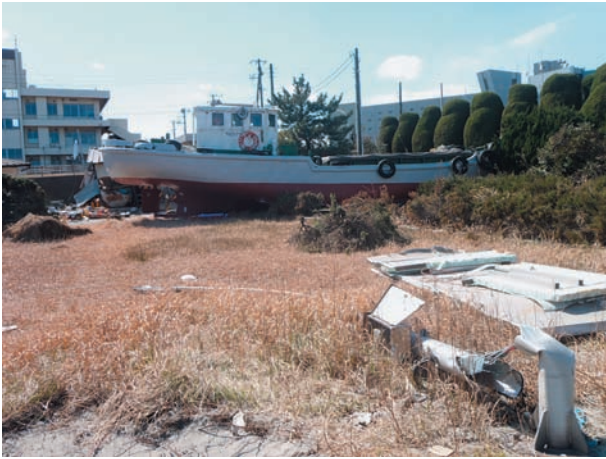
写真 16 i 打ち上げられた船舶。  
Photo 16 i Boat on land.

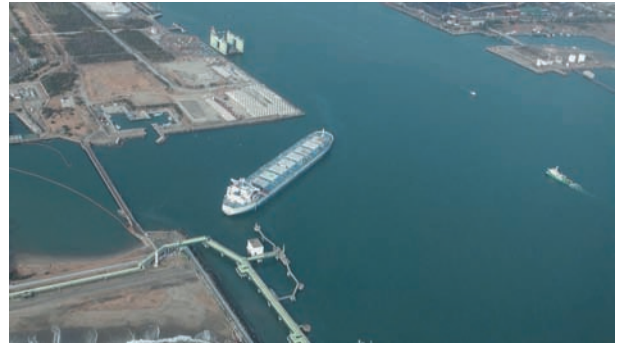
写真 16 l 座礁した船舶。  
Photo 16 l Stranded ship.

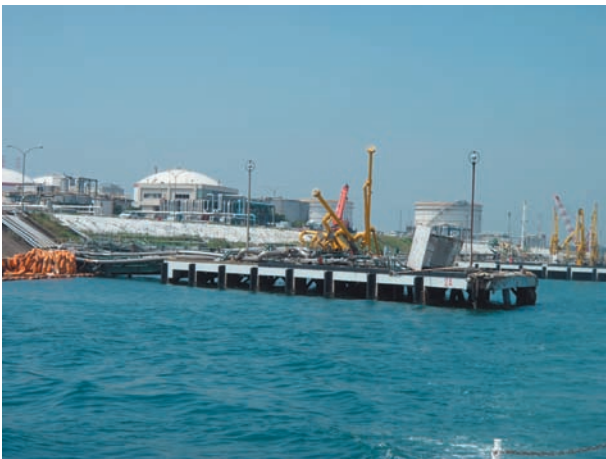
写真 16 j 石油栈橋。  
Photo 16 j Oil pier.

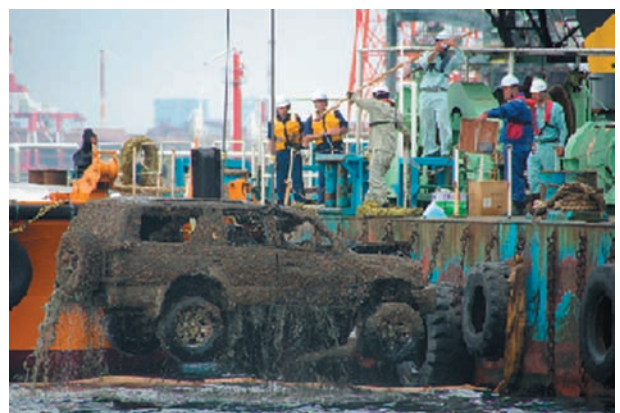
写真 16 n 回収された車。  
Photo 16 n Recoverd car.

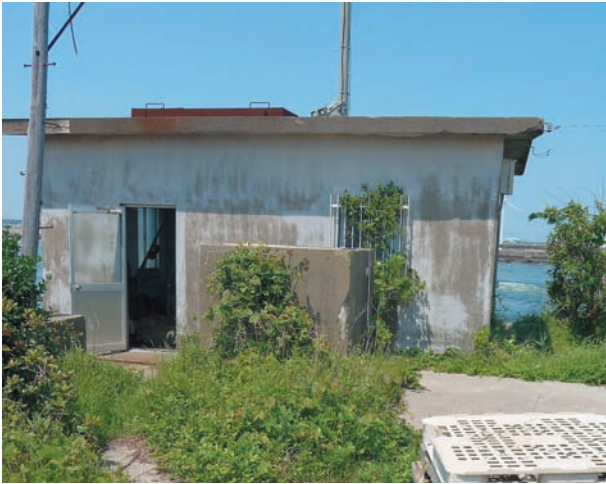
気象庁所管の銚子漁港験潮所は、建屋の被害はなく、験潮器も正常に可動していた (Photo 18)。

写真 18 a 銚子漁港験潮所.  
Photo 18 a Choshi-Gyoko tidal station.

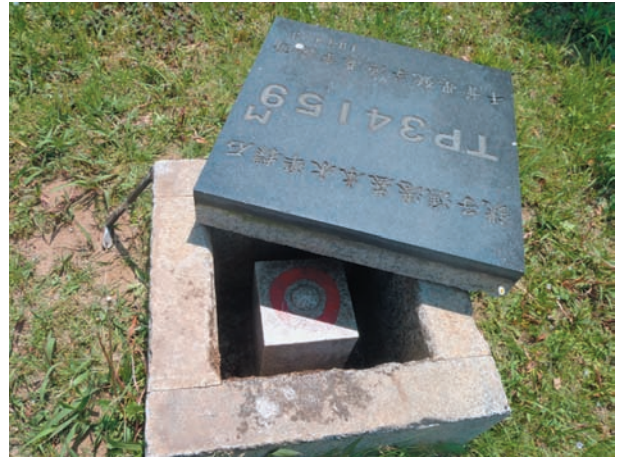
験潮所近傍にある告示記載の海洋情報部基本水準標と県基本水準標は被害がないことが確認された (Photo 18)。

写真 18 d 基本水準標.  
Photo 18 d Bench mark.

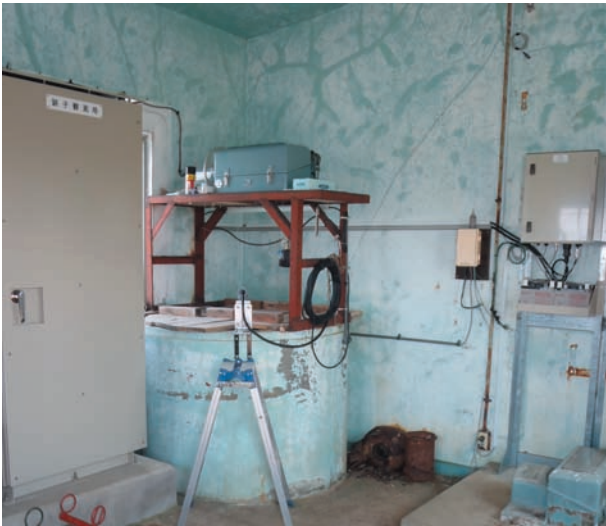
写真 18 b 銚子漁港験潮所.  
Photo 18 b Choshi-Gyoko tidal station.

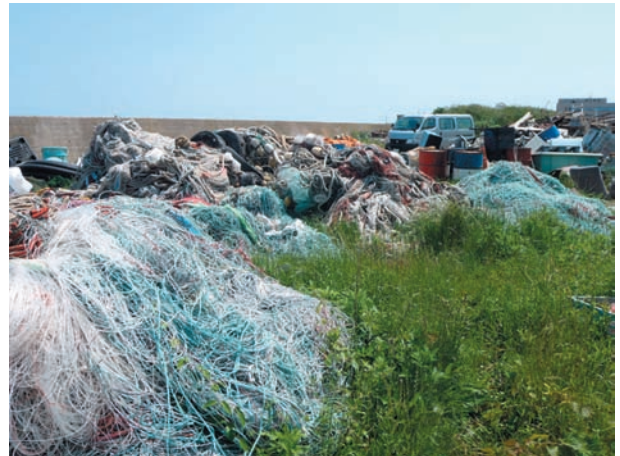
調査に赴いた頃には、具体的な被害は確認されなかった。一方、人目に付きにくい験潮所付近には、津波で流出したと思われる漁具、木材等が多数仮置きされていた (Photo 18)。

写真 18 e 集められた漂流物.  
Photo 18 e Gathered drifting object.

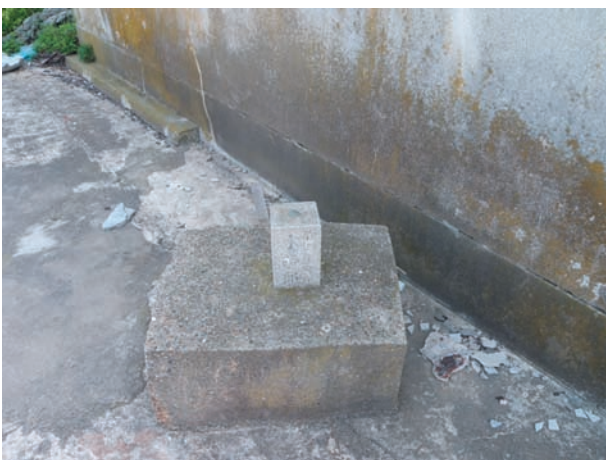
写真 18 c 基本水準標.  
Photo 18 c Bench mark.

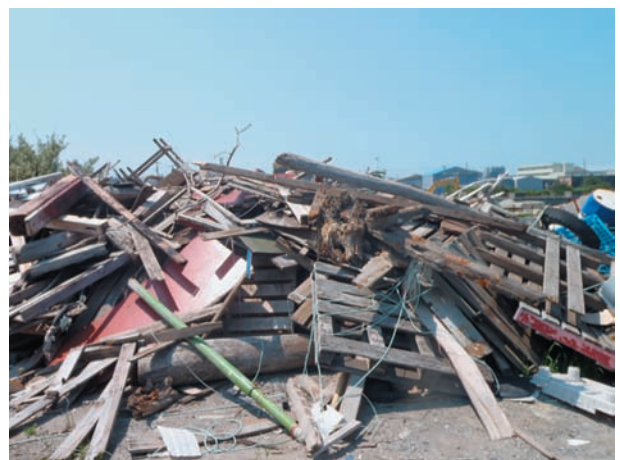
写真 18 f 集められた漂流物.  
Photo 18 f Gathered drifting object.

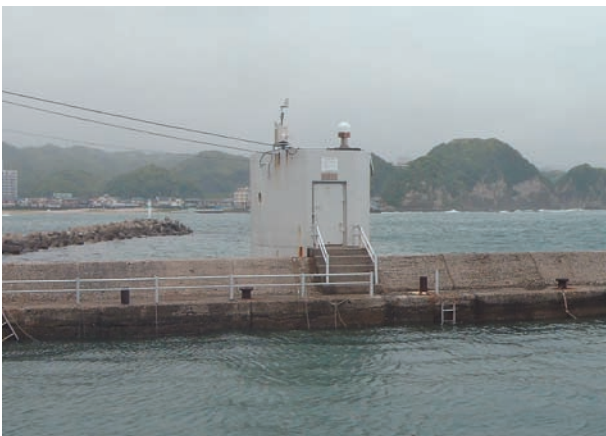
国土地理院所管の勝浦験潮所は、勝浦港から南に約 10 km 離れた興津港に位置しており、建屋の被害はなく、験潮器も正常に稼働していた (Photo 19)。

写真 19 a 勝浦験潮所。  
Photo 19 a Katsuura tidal station.

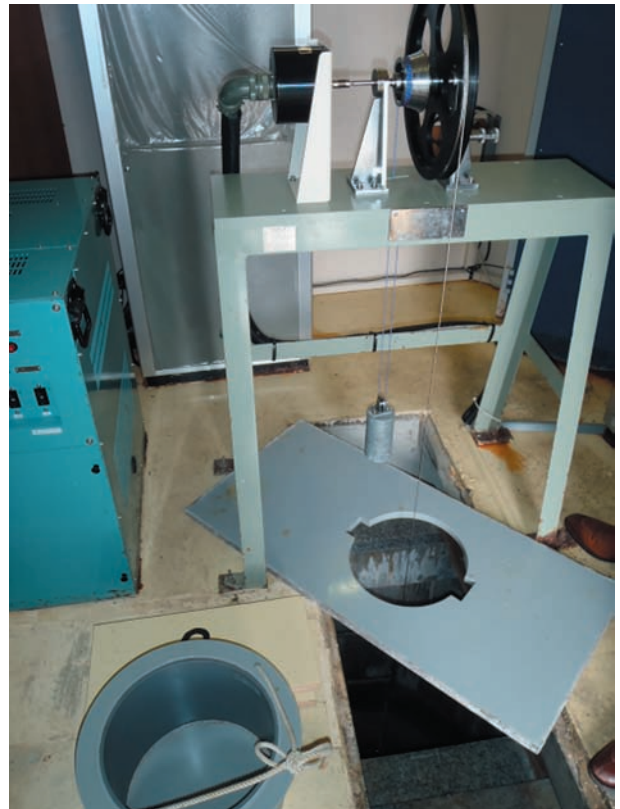
写真 19 b 勝浦験潮所。  
Photo 19 b Katsuura tidal station.

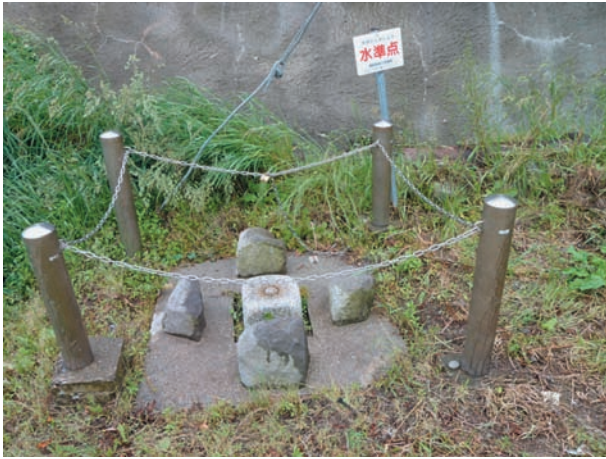
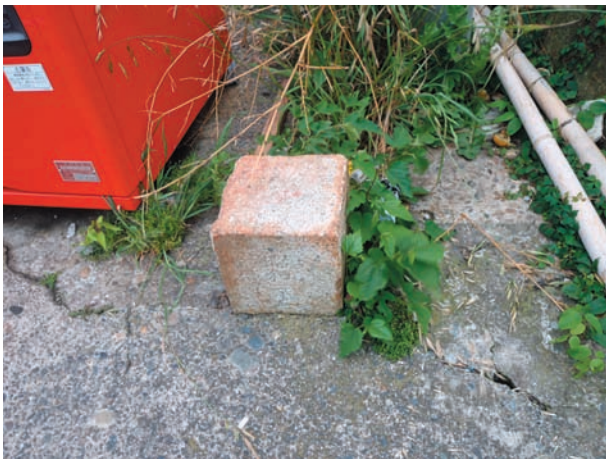
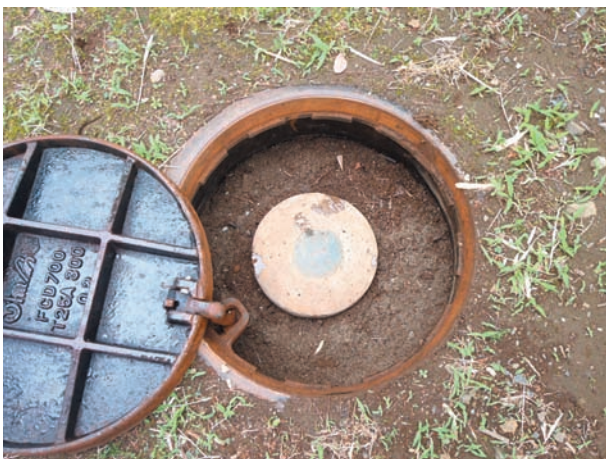
験潮所近傍にある国土地理院基本水準標に被害はなかった。また、告示記載の海洋情報部基本水準標 (勝浦港内設置) とそこから約 1 km の距離にある国土地理院基本水準標 (勝浦験潮所近傍の国土地理院基本水準標とは別点) の存在が確認された (Photo 19)。

写真 19 c 基本水準標.  
Photo 19 c Bench mark.
